DEKRA-Nr: 0119 / 021989 / 2026 / B090797000099 vom 27.10.2026

Zustandsbericht / Minderwertgutachten

Erstzulassung	18.10.2022	Hersteller	BMW
Marke	BMW	Typ / Verkaufsbez.	X3 xDrive20i Aut.
Aufbauart	Geländewagen	Türen	5
Sitzplätze	5	Fahrzeug-Ident.-Nr.	WBA25DP060N179460
HSN / TSN	0005 / DGR	Schlüssel-Nr.	10139305
Km-Stand abgelesen	27900	Nächste HU §29 StVZO	10 / 2027
Energiequelle / Kraftstoff	Hybr.Benzin/E	Leistung (kW)	135
Hubraum (ccm)	1998	Schadstoffklasse:	EURO6;WLTP;AP;PI/CI; M, N1 I
Felgen	Leichtmetall	Farbe	Sofistograu Brillianteffekt metallic (A90)

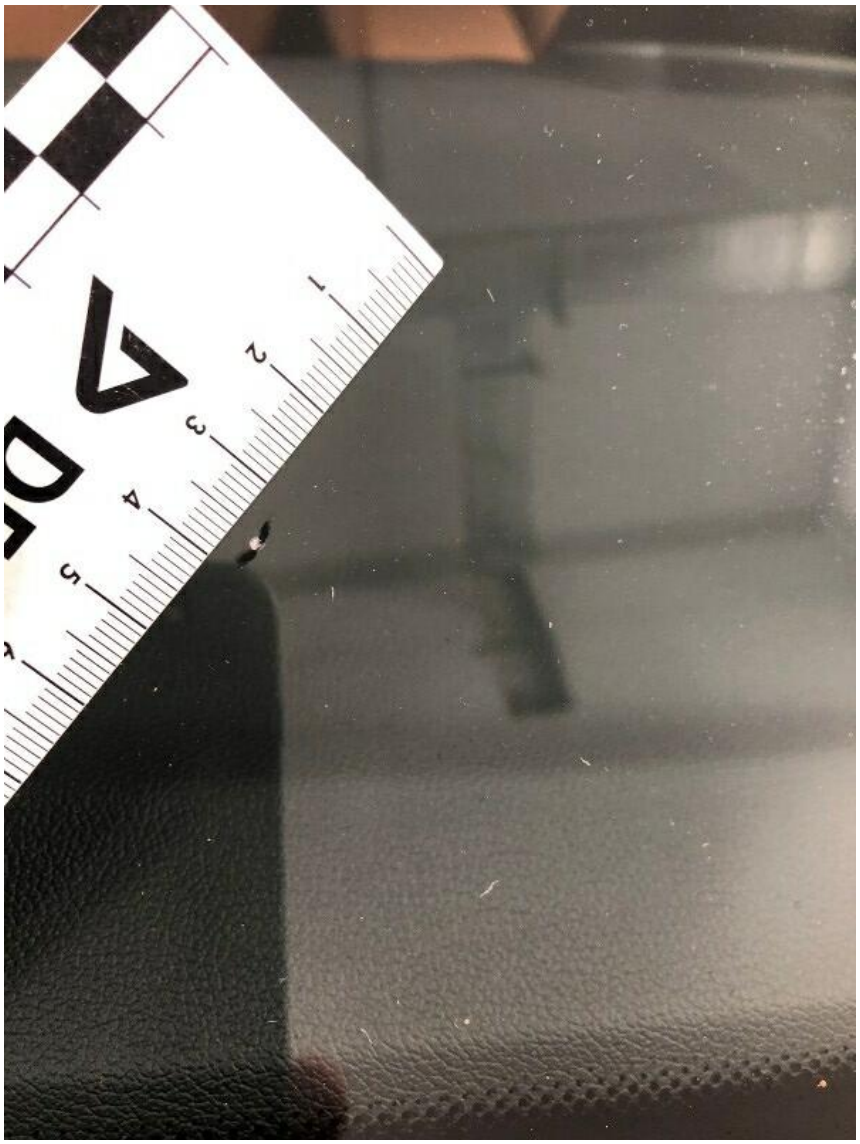
Bild 12 : Frontscheibe, Steinschlag, smart repair

Bild 13 : Frontscheibe, Steinschlag, smart repair

1. Seitenteil hinten rechts Zierleiste
   Lackierung, verschrammt, lackieren
   mit Lackaufbau (Bild 15)
2. Tür hinten rechts Lackierung
   unterhalb, verschrammt, smart repair
   (Bild 16)
3. Frontscheibe, Steinschlag, smart
   repair (Bild 12, 13)

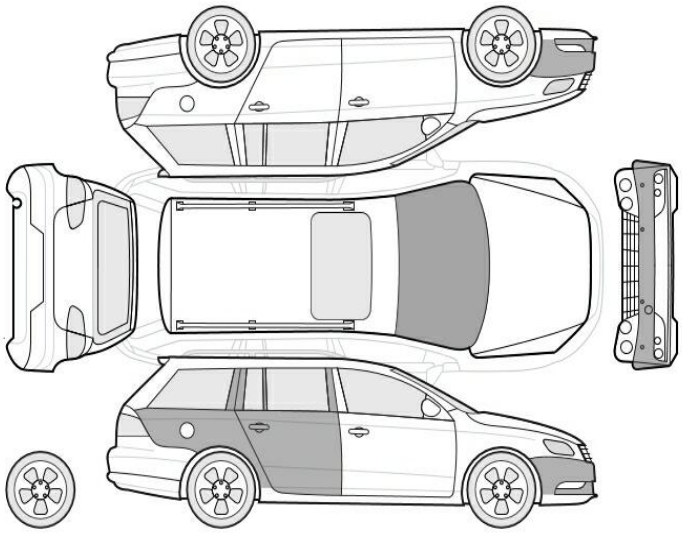
Bild 14 : Stoßfänger vorne Lackierung, verschrammt, Gebrauchsspur

Bild 15 : Seitenteil hinten rechts Zierleiste Lackierung, verschrammt, lackieren mit Lackaufbau

Bild 16 : Tür hinten rechts Lackierung unterhalb, verschrammt, smart repair

Stoßfänger vorne Lackierung, verschrammt,
Gebrauchsspur (Bild 14)
