Tesla

BEV 75KWH LONG RANGE AUTO 4WD

VIN: LRWYGCEK3NC473209

Détails de l'inspection

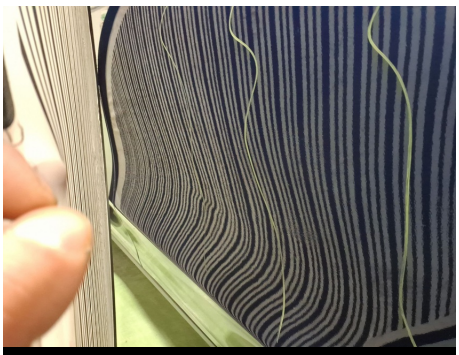
Porte / Arrière Droit / Malfaçon

007	Porte / Arrière Droit	Malfaçon	Acceptable

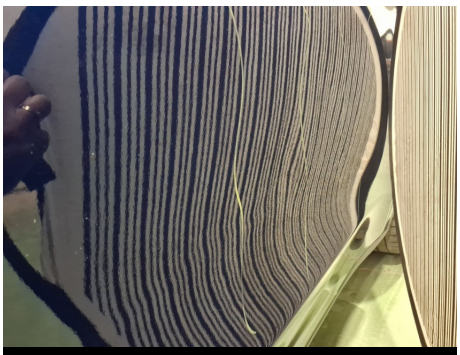
Porte / Avant Droit / Malfaçon

008	Porte / Avant Droit [4]	Malfaçon	Réparation

[1] Overspray
[2] Overspray
[3] Polijst vlekken Onder voorbehoud resultaat
[4] Ongelijkmatige herstelling Matte structuur
[5] Uitspuitzone zichtbaar
