DEKRA-Nr: 0303 / 028736 / 2026 / B078461001162 vom 29.09.2026

Zustandsbericht / Minderwertgutachten

Erstzulassung	21.02.2024	Letzte Zulassung	21.02.2024
Fahrzeugart	PKW	Hersteller	SEAT
Typ / Verkaufsbez.	Leon Sportstourer 1.5 eTSI ACT OPF DSG FR	Aufbauart	Kombi
Türen	5	Sitzplätze	5
Fahrzeug-Ident.-Nr.	VSSZZZKL6RR025615	HSN / TSN	7593 / ASF
Schlüssel-Nr.	10191988	Km-Stand abgelesen	34347
Nächste HU §29 StVZO	02 / 2027	Energiequelle / Kraftstoff	Hybr.Benzin/E
Zylinderanzahl	/ Hybridantrieb	Leistung (kW)	110
Hubraum (ccm)	1498	Schadstoffklasse:	EURO6;WLTP;AP;PI/CI; M, N1 I
Getriebe	Automatik /	Felgen	Leichtmetall
Farbe	Schwarz	Polster / Farbe	Stoff / Grau

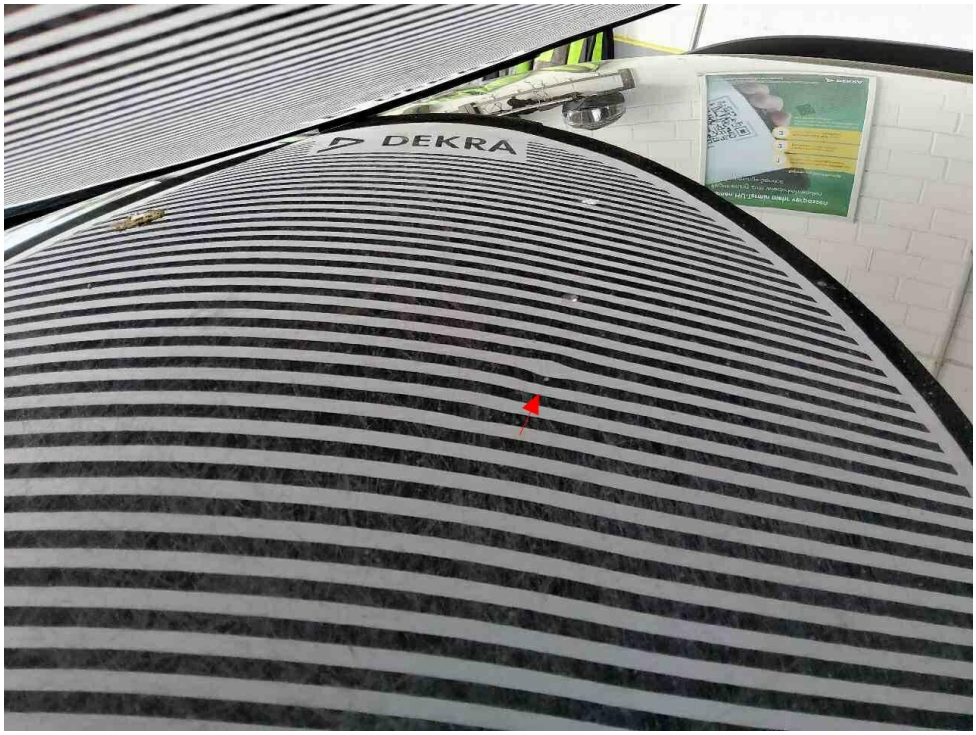
Bild 23 : Dach eingedellt und verkratzt

1. Dach eingedellt und verkratzt, instandsetzen (Bild 22, 23, 24)
2. Stoßfänger vorne Lackierung, zerkratzt, lackieren mit Lackaufbau (Bild 13, 14, 15, 16)
3. Stoßfänger hinten Lackierung, zerkratzt, lackieren mit Lackaufbau (Bild 17, 18, 19)
4. Motorhaube, eingedellt, drücken (Bild 21)
5. Motorhaube Lackierung, Umweltschaden, polieren (Bild 20)
