0.2.1. Handelsbezeichnung(en):
CORSA

DEKRA-Nr: 0325 / 002443 / 2026 / B079453000571 vom 05.11.2026

Zustandsbericht / Minderwertgutachten

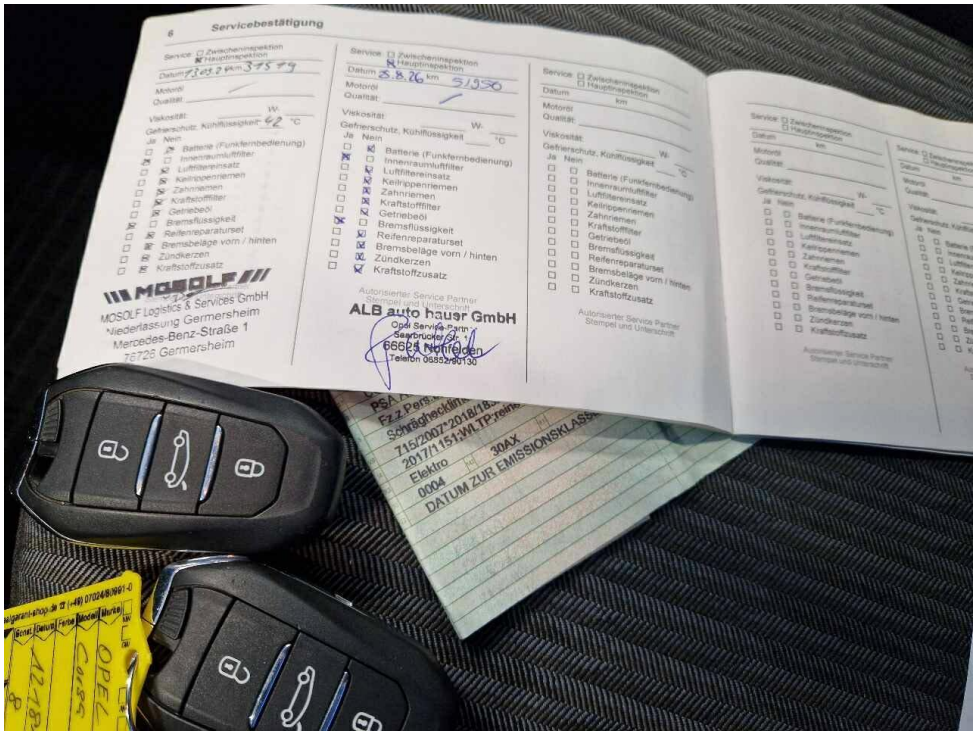
Bild 11 : Serviceheft letzter Eintrag, alle Fahrzeugschlüssel, Bordmappe

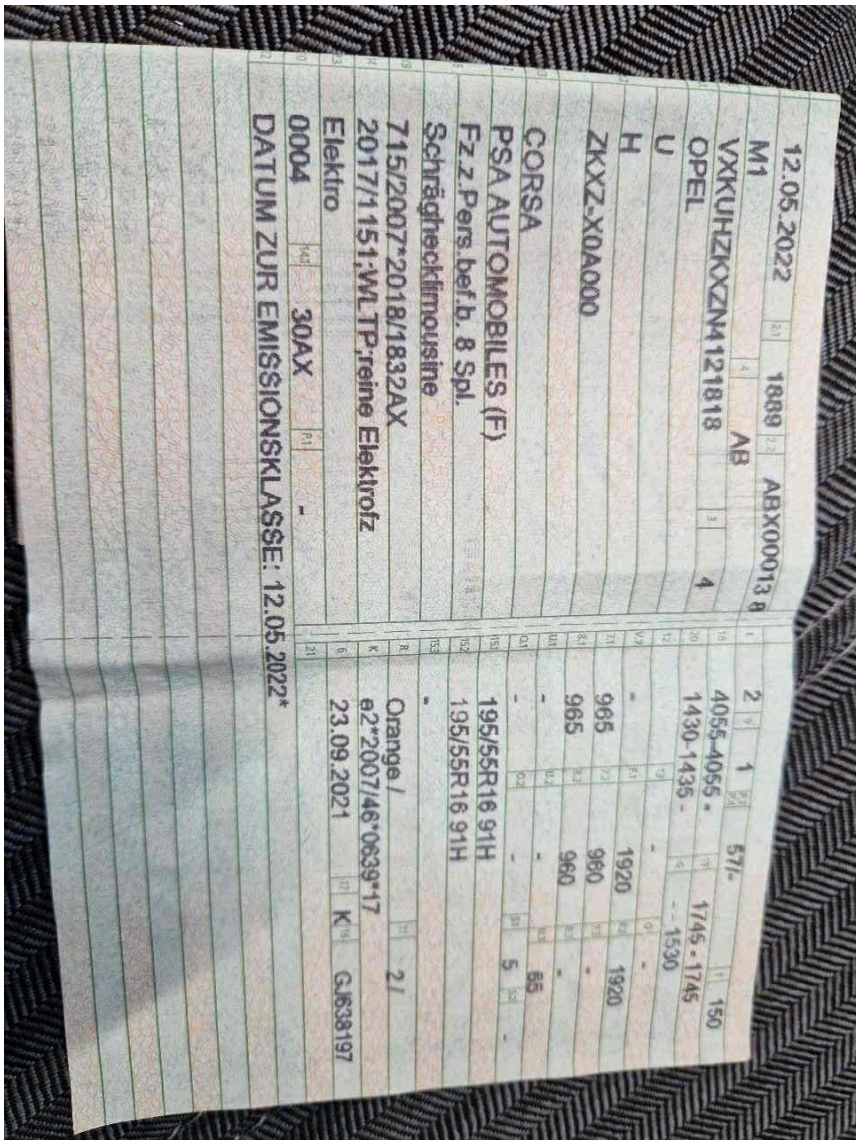
Bild 12 : ZLB Teil 1 (ohne Halterdaten)

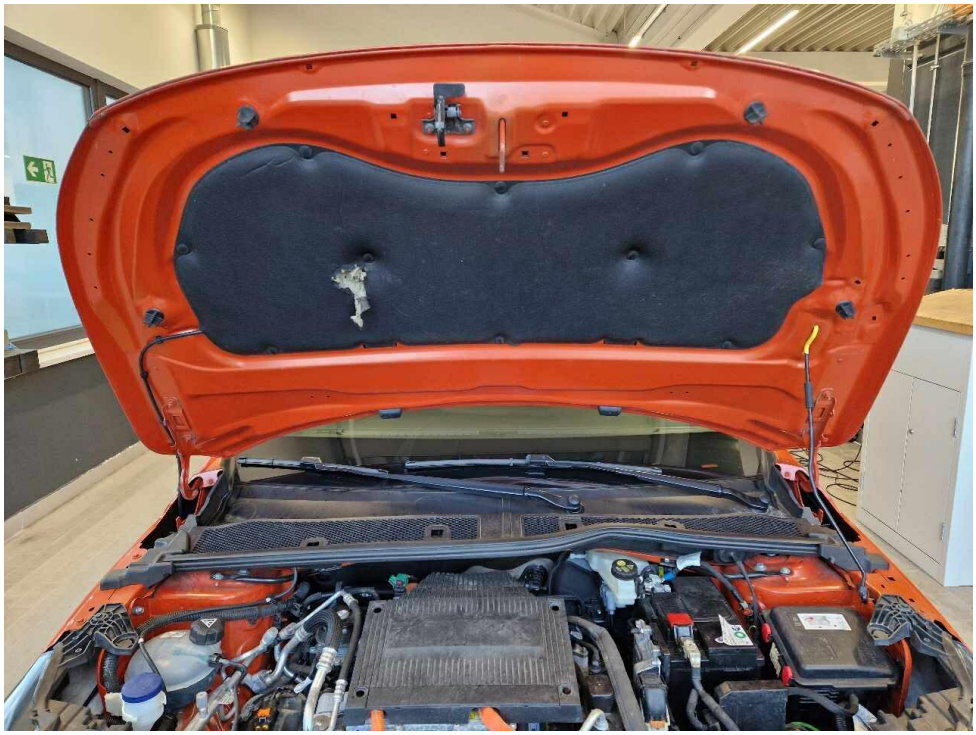
Bild 16 : Reifen Füllset abgelaufen

Bild 17 : Maderbiss Motorraum

Bild 18 : Maderbiss Motorraum

Bild 19 : Delle Seitenwand hinten links

1. Reifen Füllset abgelaufen, erneuern (Bild 16)
2. Maderbiss Motorraum, erneuern (Bild 17, 18)
3. Seitenteil hinten links Lackierung unterhalb, gerissen, lackieren mit Lackaufbau
