DEKRA Automobil GmbH
Außenstelle Bochum (Automobil)
Porschestr. 10
44809 Bochum
Telefon 0234 / 50716-0
Fax 0234 / 50716-20
E-Mail bochum.automobil@dekra.com

Zustandsbericht / Minderwertgutachten

Kennzeichen **BO QY6474** **FIN** **W1N4N8HB9SJ744032**

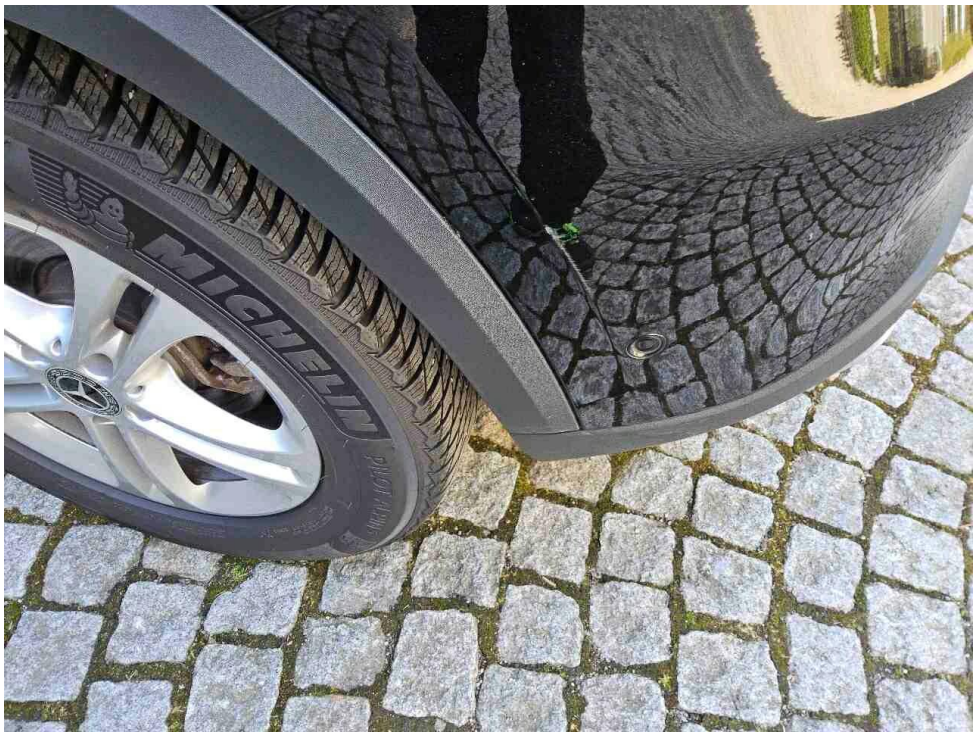
Bild 7 : Stoßfänger hinten zerkratzt

Bezeichnung des Schadens / Rep.-Weg	Rep.Kost netto	Rep.Kost brutto	Anrechn.	Minderwert in EUR netto	Minderwert in EUR brutto
1. Stoßfänger hinten zerkratzt, smart repair (Bild 7)	100,00	119	100	-100,00	-119
2. Radlaufblende hinten links zerkratzt, erneuern (Bild 8)	127,73	152	80	-102,52	-122
3. Motorhaube Umweltschaden, polieren	50,42	60	100	-50,42	-60
Gesamt	**278,15**	**331**		**-252,94**	**-301**

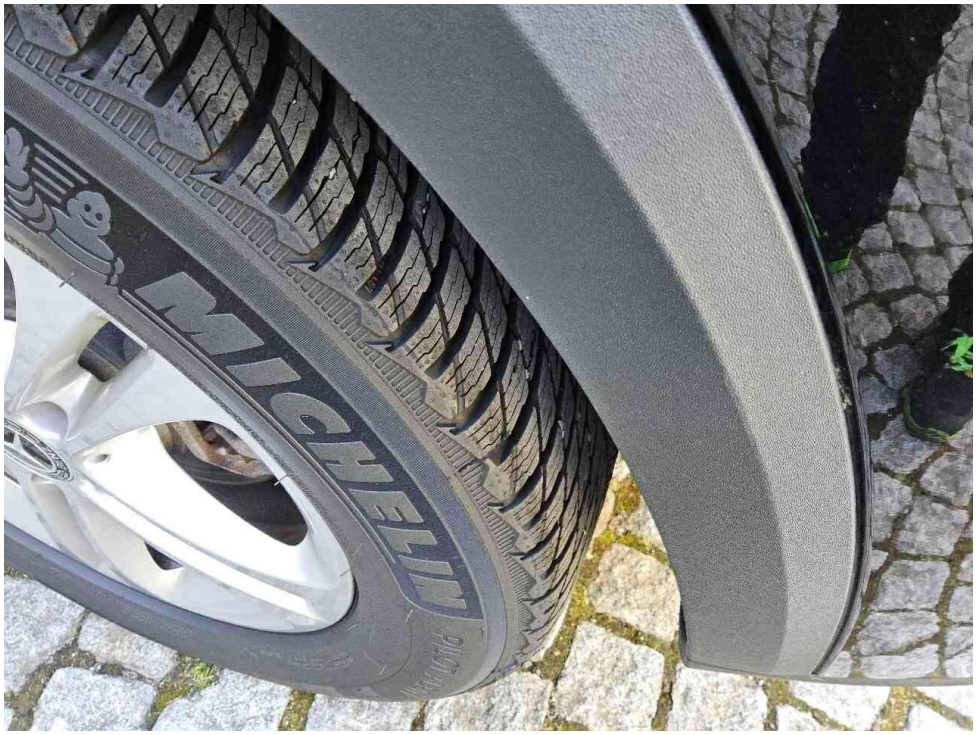
Bild 8 : Radlaufblende hinten links zerkratzt
