DEKRA-Nr: 0230 / 056287 / 2026 / B083480000793 vom 14.10.2026

Zustandsbericht / Minderwertgutachten

Erstzulassung	27.09.2022	Letzte Zulassung	27.09.2022
Fahrzeugart	PKW	Hersteller	SKODA
Typ / Verkaufsbez.	Superb Combi 2.0 TDI DSG Style	Aufbauart	Kombi
Türen	5	Sitzplätze	5
Fahrzeug-Ident.-Nr.	TMBJH7NPXP7012007	HSN / TSN	8004 / APL
Schlüssel-Nr.	10462674	Km-Stand abgelesen	206428
Nächste HU §29 StVZO	09 / 2027	Energiequelle / Kraftstoff	Diesel
Zylinderanzahl	4 / Reihenmotor	Leistung (kW)	110
Hubraum (ccm)	1968	Schadstoffklasse:	EURO6;WLTP;AP;PI/CI; M, N1 I
Antriebsart	Frontantrieb	Getriebe / Gänge	Automatik / 7
Felgen	Leichtmetall	Farbe	Grau
Polster / Farbe	Stoff / Creme

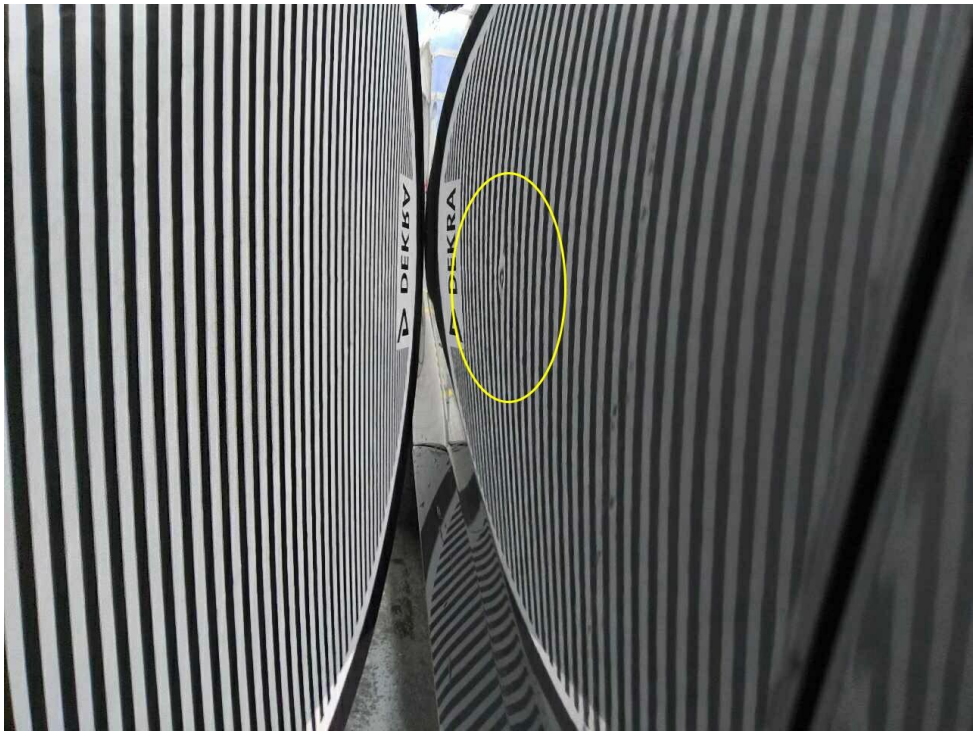
Bild 20 : Türkante hinten rechts Lackabplatzer, Delle

1. Reifendichtmittel abgelaufen, erneuern (Bild 15)
2. Unterboden Abdeckung gebrochen, erneuern (Bild 16)
3. Frontstoßfänger zerkratzt, smart repair (Bild 17, 18)
4. Nebelschlussleuchte rechtsseitig Wassereintritt, erneuern (Bild 19)
5. Türkante hinten rechts Lackabplatzer, Delle, smart repair (Bild 20, 21)
6. Motorhaube Delle, smart repair (Bild 22)
7. Heckklappe Delle, smart repair (Bild 23)
8. Innenraum verschmutzt, reinigen (Bild 24, 25, 26)
9. Teppich hinten links gerissen, erneuern (Bild 27)
10. Dachholm links Dellen, smart repair (Bild 28)
11. Dachholm rechts Dellen, smart repair (Bild 29)
12. Kotflügel links Kratzer, smart repair (Bild 30)

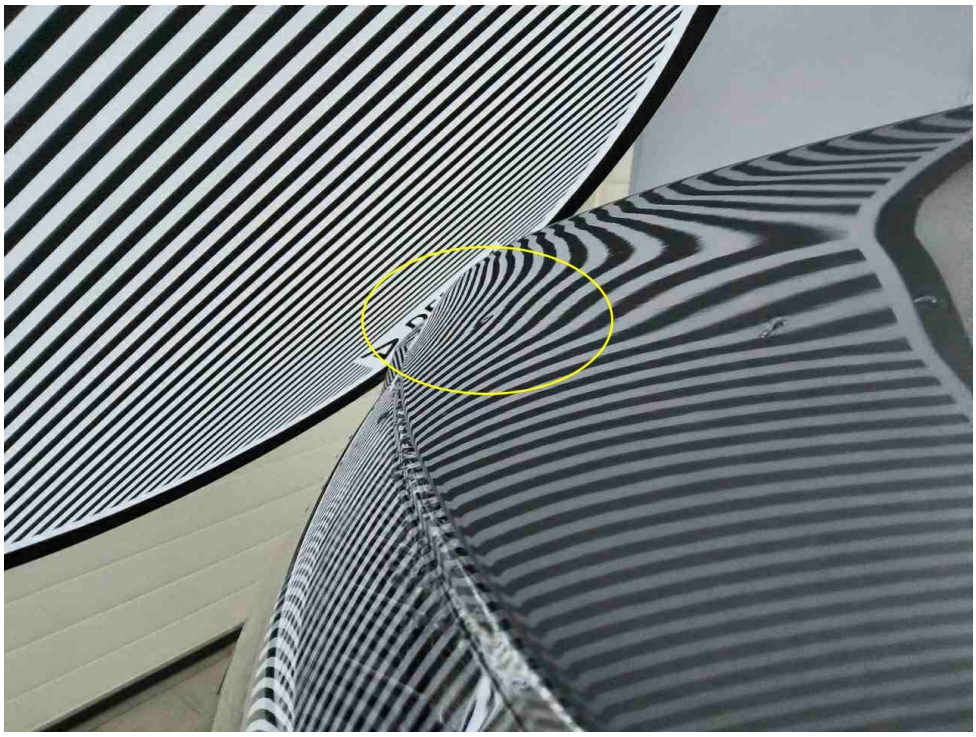
Bild 21 : Türkante hinten rechts Lackabplatzer, Delle

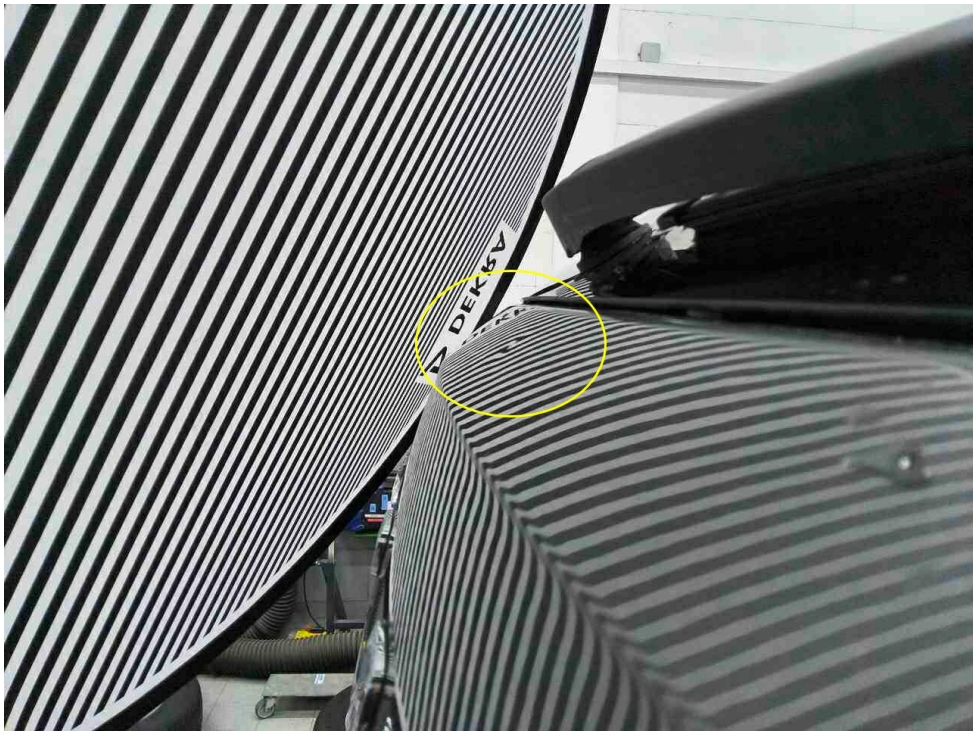
Bild 22 : Motorhaube Delle

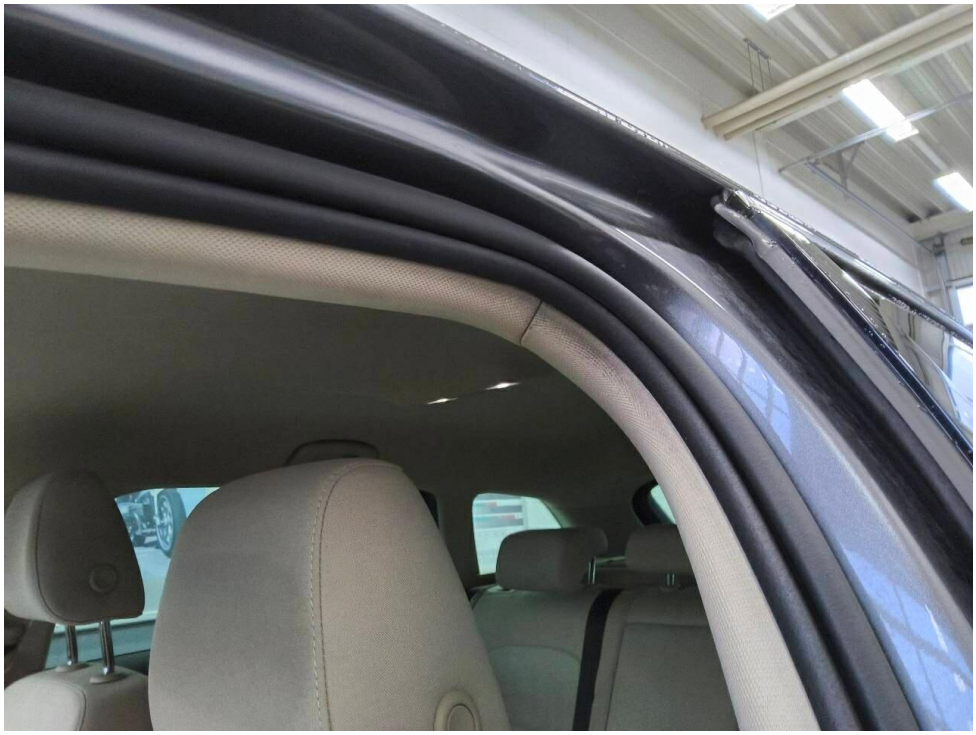
Bild 24 : Innenraum verschmutzt

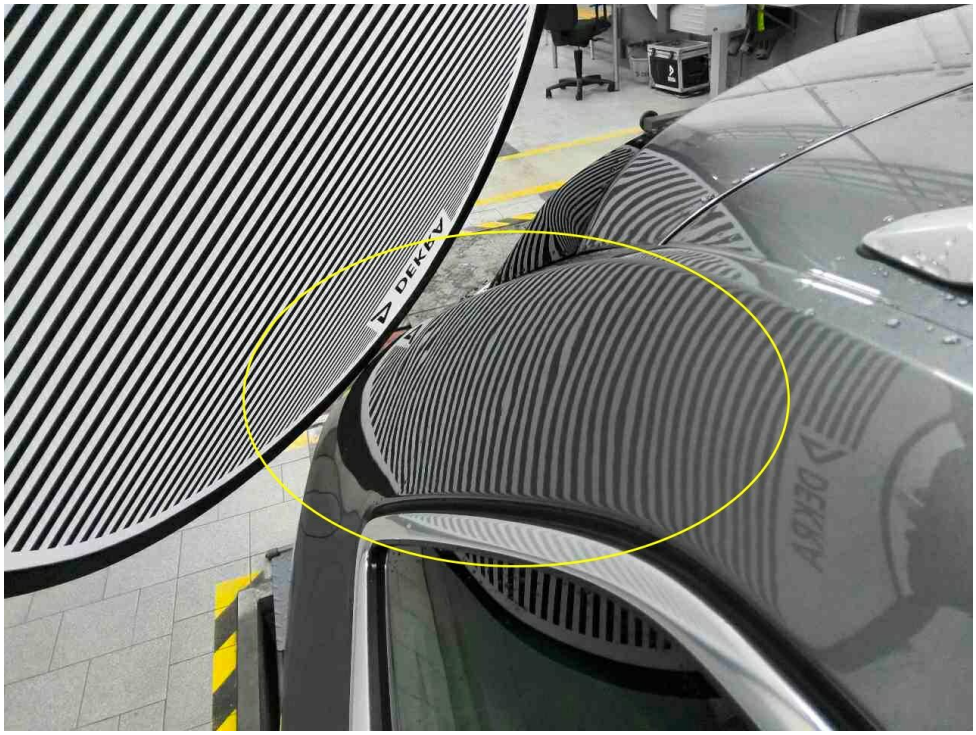
Bild 28 : Dachholm links Dellen

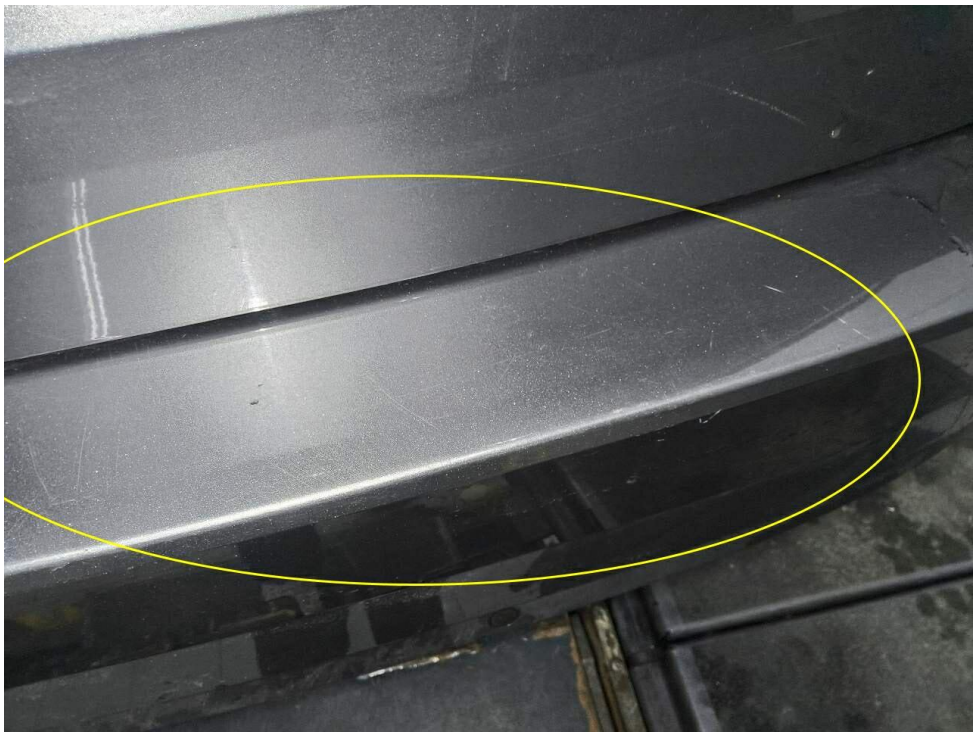
Bild 33 : Seitenwand links polierfähige Kratzer

Leichtmetallfelgen Winterradsatz leichte Kratzer (Bild 31)
Türe vorne links polierfähige Kratzer (Bild 32)
Seitenwand links polierfähige Kratzer (Bild 33)
Ladekante zerkratzt (Bild 34)
Seitenwand rechts polierfähige Kratzer (Bild 35)
Seitenwand rechts Delle (Bild 36)
Dachkante Lackabplatzer (Bild 37)

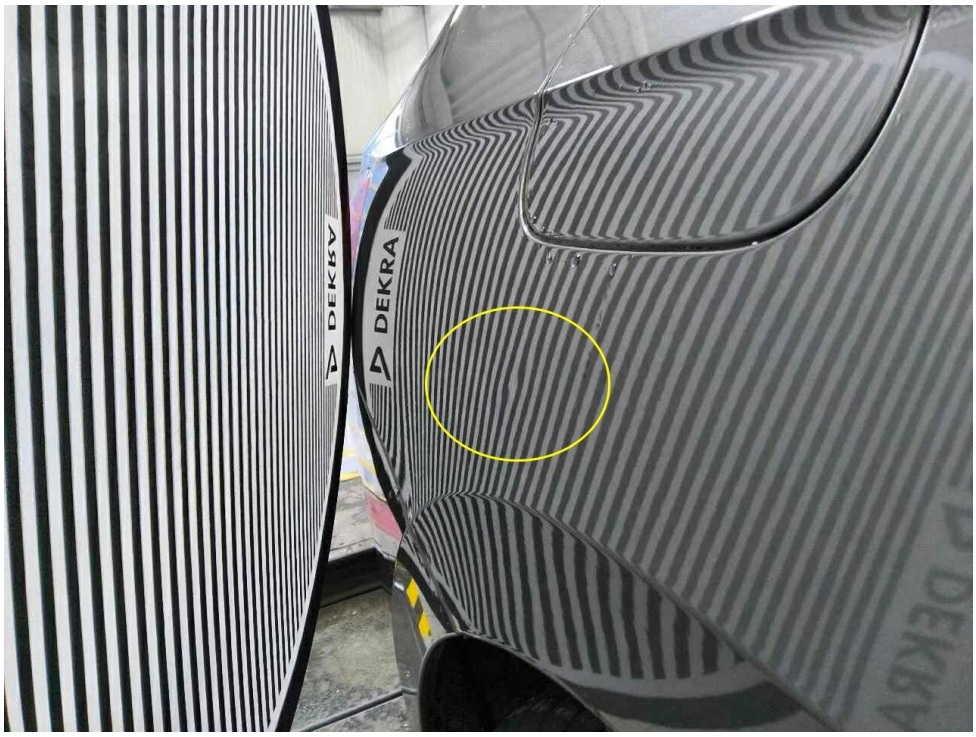
Bild 35 : Seitenwand rechts polierfähige Kratzer
