Besichtigungsdatum: 01.10.2026
Protokollnummer: 48073241
Erstellt durch: Paula Busch
Besichtigt durch: Arijan Canziba

WAUZZZF26PN008351

Zustandsbericht

Hersteller	Audi	**Besichtigungszustand**	ausreichend
Typ/Modell	S6 Avant	**Laufleistung (abgelesen)**	175.954 km
Vehicle Identification number	WAUZZZF26PN008351	**Erstzulassung**	21.09.2022

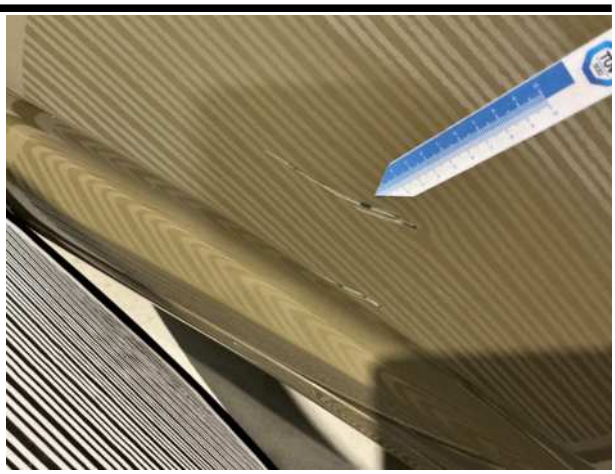
Beschädigung #17: Tür vorn links: Tür - Delle(n) - instandsetzen und lackieren

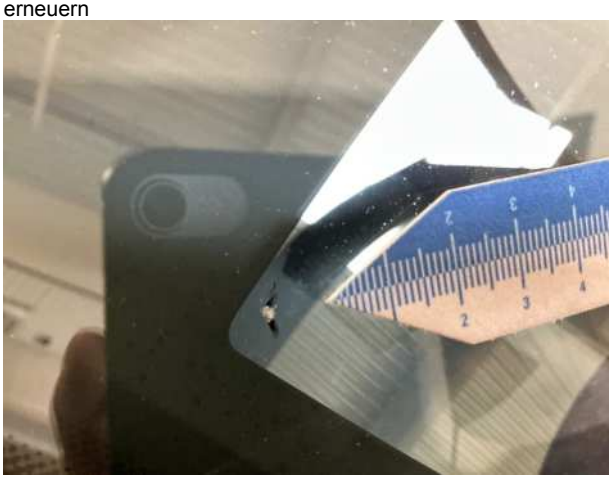
Beschädigung #22: Verglasung: Frontscheibe - Steinschlag - erneuern

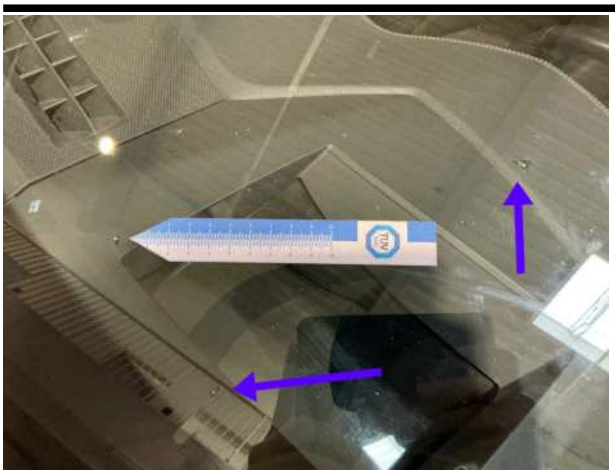
Beschädigung #22: Verglasung: Frontscheibe - Steinschlag - erneuern
