Skoda ENYAQ iV 80 Sportline, SoH 95.58%, Trekhaak, apr-22

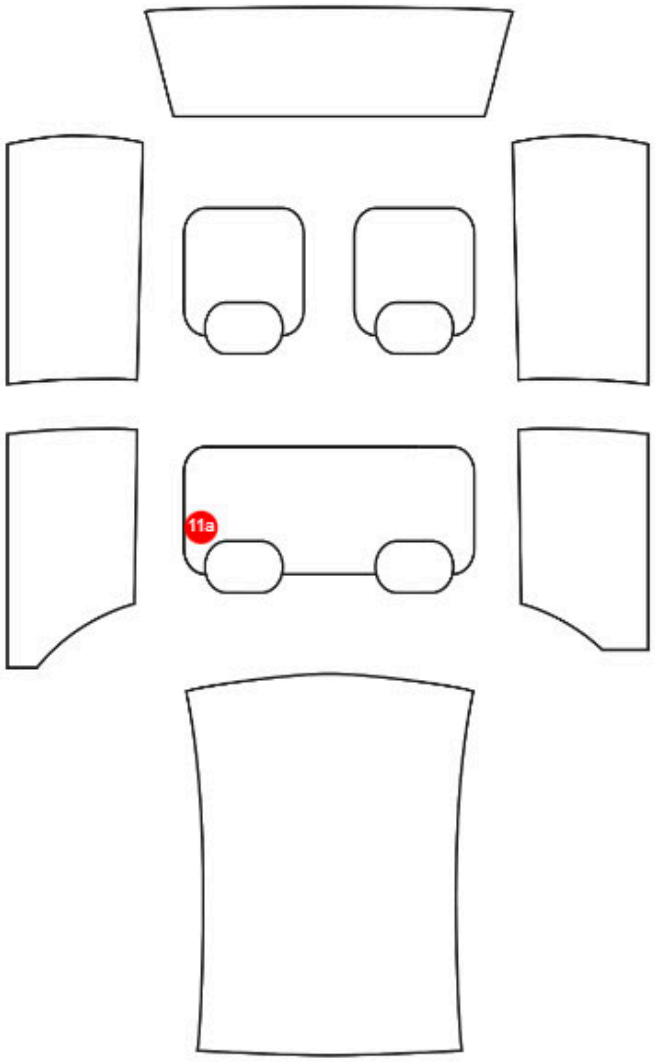
Incident		Deel	Constatering
Niet acceptabele schade			
2		Dak	hagelschade >10 deukjes per deel

Motorkap	hagelschade <10 deukjes per deel

3		Voorbumper	krasje(s)
4		Rechter voorscherm	kras(sen)
		Rechter voorportier	kras(sen)

5		Rechter achterportier	kras(sen)
6	 	Achterbumper	kras(sen) bumper
7		Linker achterportier	schraal/structuurverschil, verf spetters.
		Linker voorportier	schraal/structuurverschil
		Linker voorscherm	schraal/structuurverschil
		Linker dorpel	schraal/structuurverschil
		Buitenzijde	diverse schade (zie foto)
		Velg linksachter	Anders nl
8		Velg linksvoor	geschaafd
9	 	Velg rechtsachter	geschaafd
10		Velg linksachter	geschaafd
11		Achterbank	versleten (interieur)
