DEKRA-Nr: 0245 / 062686 / 2026 / B083579000199 vom 19.10.2026

Zustandsbericht ohne Ausstattung

Erstzulassung	05.09.2023	Fahrzeugart	PKW
Hersteller	MINI	Marke	MINI
Typ / Verkaufsbez.	Mini Cooper Cabrio Aut. Classic Trim	Türen	5
Sitzplätze	5	Fahrzeug-Ident.-Nr.	WMW21DL0303R89870
HSN / TSN	0005 / CMR	Schlüssel-Nr.	10639015
Km-Stand abgelesen	35845	Nächste HU §29 StVZO	09 / 2026
Energiequelle / Kraftstoff	Benzin	Leistung (kW)	100
Hubraum (ccm)	1499	Schadstoffklasse:	EURO6;WLTP;AP;PI/CI; M, N1 I
Felgen	Leichtmetall	Farbe	Midnight schwarz

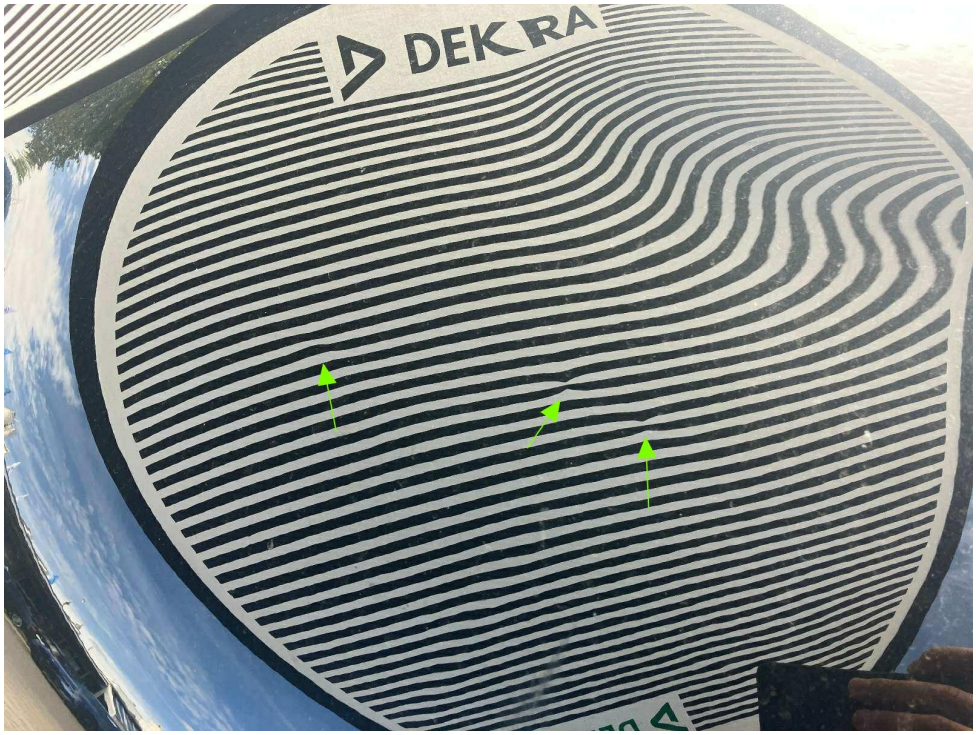
Bild 12 : Motorhaube mehrfach eingedellt

1. Felge hinten rechts verschrammt (Winter), smart repair (Bild 11)
2. Motorhaube mehrfach eingedellt, drücken (Bild 12, 13)
