Verkaufsgutachten

Vorgang	
Ihr Auftrag vom	29.09.2026 durch Raiffeisen-Impuls Fuhrparkmanagement GmbH & Co. KG
Besichtigungsort	36272 Niederaula, Industriestraße 11
Besichtigungsdatum	05.10.2026
Referenznummern	0002054597

Fahrzeugdaten / Technische Daten			
Fahrzeugident.-Nr.	**WF01XXTTG1MD38065**		
Fahrzeugart	PKW - Mehrzweckfahrzeug	**Farbton / Lackart**	Race-Rot / Uni
Hersteller	Ford	**Nächste HU**	keine Angabe
Typ / Verkaufsbez.	Transit Custom 2.0 TDCi 320 L1 Trend	**Laufleistung abgelesen**	79.843 km
Erstzulassung	14.02.2022	**Emissionsklasse / CO2**	Euro 6d / g/km
Getriebe / Gänge	Manuell / 6	**Sitzplätze / Türen**	9 / 5
Achsen / angetrieben	2 / 1	**Anzahl Besitzer**	unbekannt
Motorart	Reihenmotor / Diesel	**Hubraum / Nennleistung**	1.995 ccm / 77 KW
Antriebsart	Frontantrieb

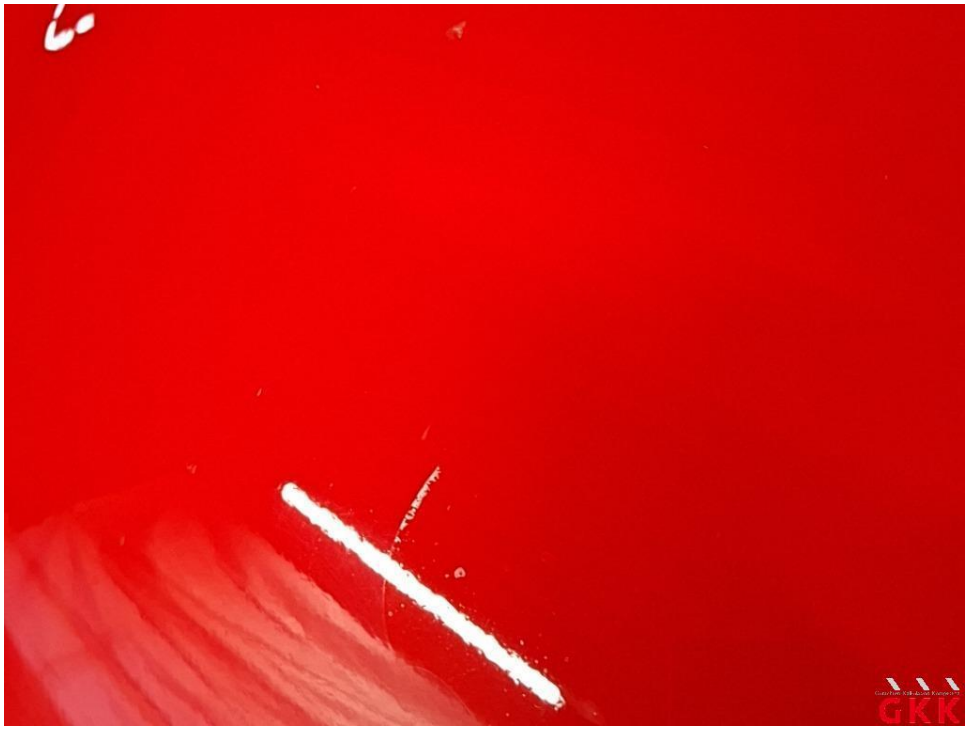
Sonstiges (Angaben ohne MwSt.)	Reparaturkosten	MW
HU (Hauptunters.) PKW / Transporter, kein gültiger Nachweis vorhanden, durchführen	132,77 €	132,77 €
Fahrzeug außen, Lackierung verwittert / matt, aufbereiten (Bild 16, Bild 17)	319,04 €	319,04 €

Bild 16 Fahrzeug, außen, Lackierung verwittert / matt, aufbereiten

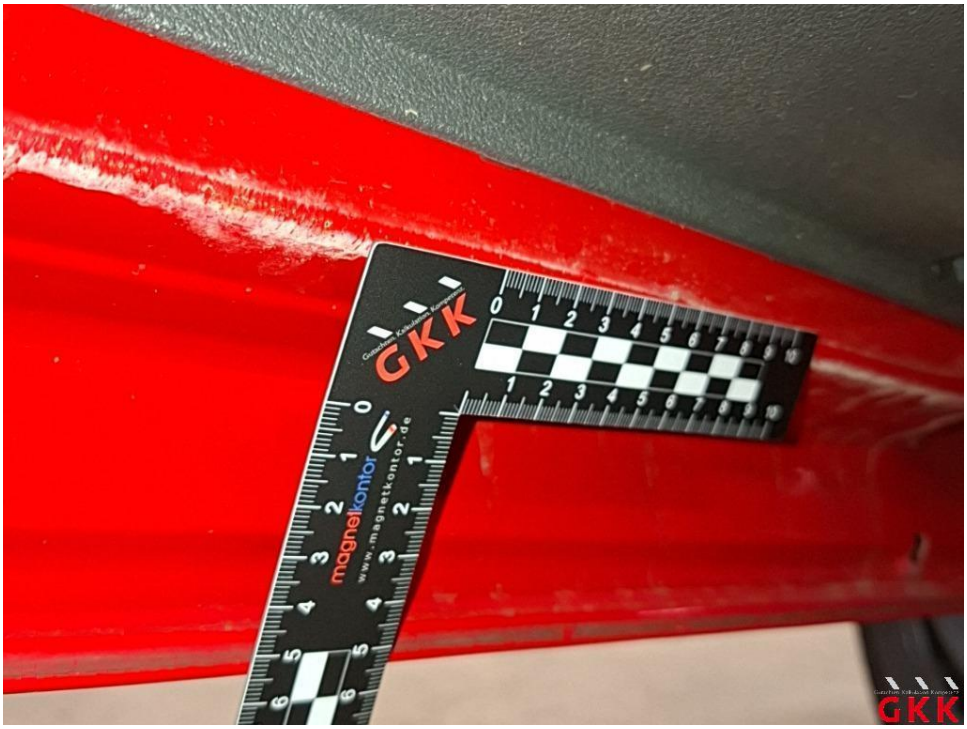
Seite links (Angaben ohne MwSt.)	Reparaturkosten	MW
Tür vorne links, korrodiert, instand setzen - lackieren (Bild 18, Bild 19)	1015,50 €	630,31 €

Bild 19 Tür vorne links, korrodiert, instand setzen - lackieren

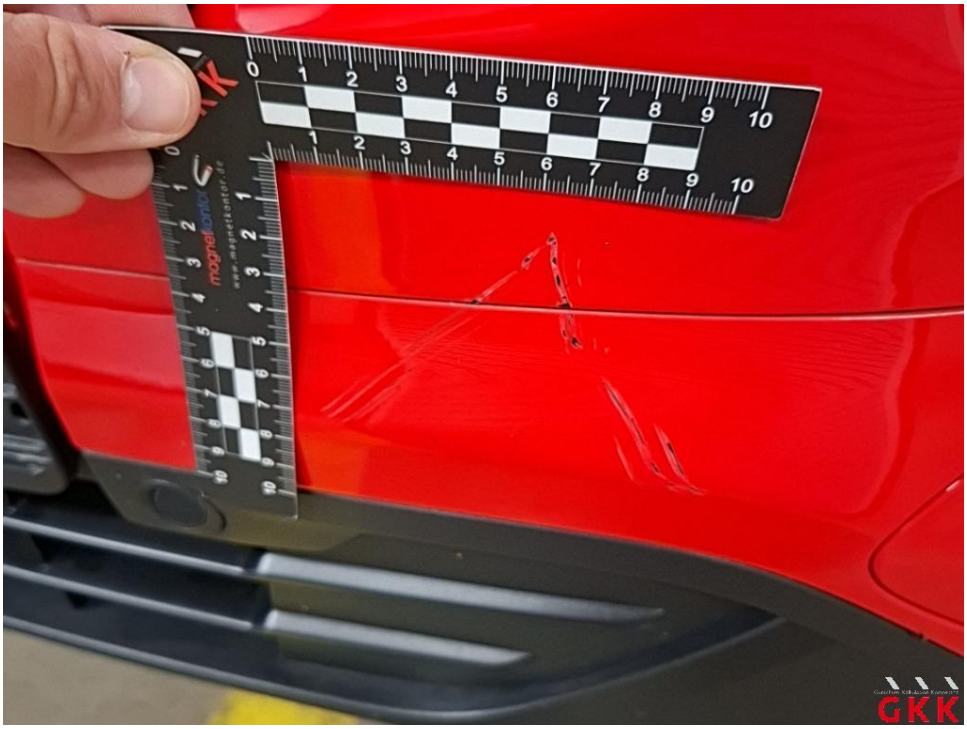
Front (Angaben ohne MwSt.)	Reparaturkosten	MW
Stoßfänger vorne Verkleidung -lackiert-, verkratzt, lackieren (Bild 20, Bild 21, Bild 22)	875,43 €	481,49 €

Bild 21 Stoßfänger vorne, Verkleidung -lackiert-, verkratzt, lackieren
