DEKRA-Nr: 0468 / 0100046628 / 2026 / B090357000061 vom 09.10.2026

Zustandsbericht / Minderwertgutachten

Erstzulassung	27.06.2023	Letzte Zulassung	27.06.2023
Fahrzeugart	Personenkraftwagen	Hersteller	Opel
Typ / Verkaufsbez.	Mokka (2020->) / Mokka 1.2 Turbo GS (EURO 6e)	Türen	5
Sitzplätze	5	Fahrzeug-Ident.-Nr.	VXKUSHNSSPW024076
HSN / TSN	1889 / ADB	DAT €uropa-Code®	016501610600003
DAT Marktindex	DE005 6390	Km-Stand abgelesen	51739
Nächste HU §29 StVZO	06 / 2026	Energiequelle / Kraftstoff	Benzin
Zylinderanzahl	3 / Reihenmotor	Leistung (kW)	96
Hubraum (ccm)	1199	Schadstoffklasse:	EURO6;WLTP;AP;PI/CI; M, N1 I
Antriebsart	Frontantrieb	Getriebe / Gänge	Automatik / 8
Felgen	Leichtmetall	Farbe	Schwarz / G7O
Polster / Farbe	Stoff / Schwarz

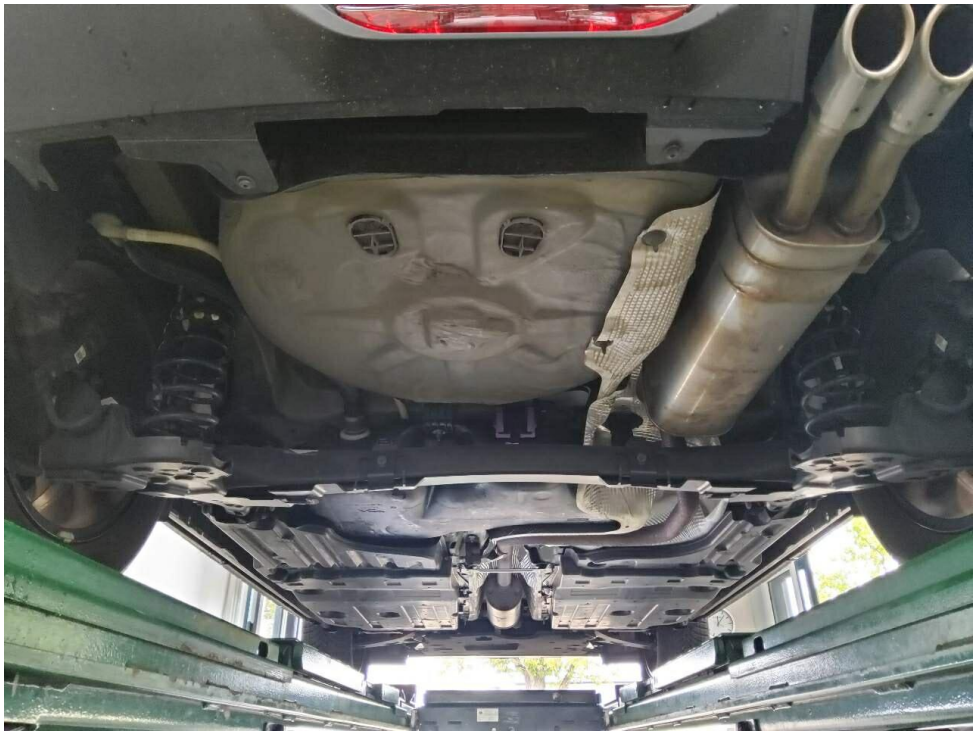
Bild 5 : Fahrzeugunterseite

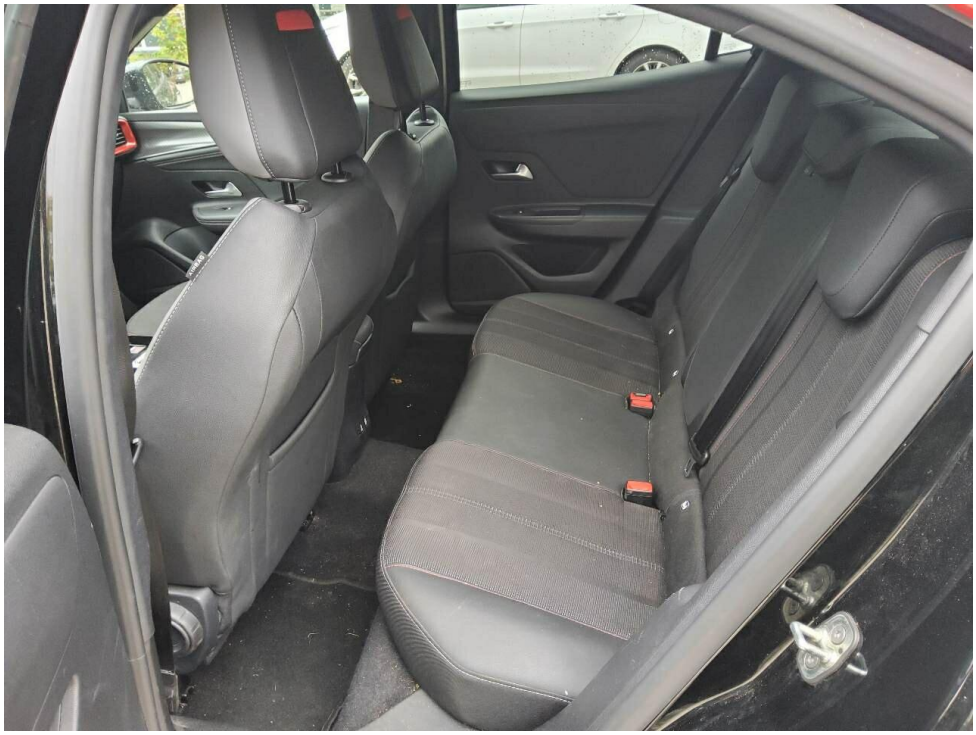
Bild 9 : Durch geöffnete hintere Tür: Rücksitzbank

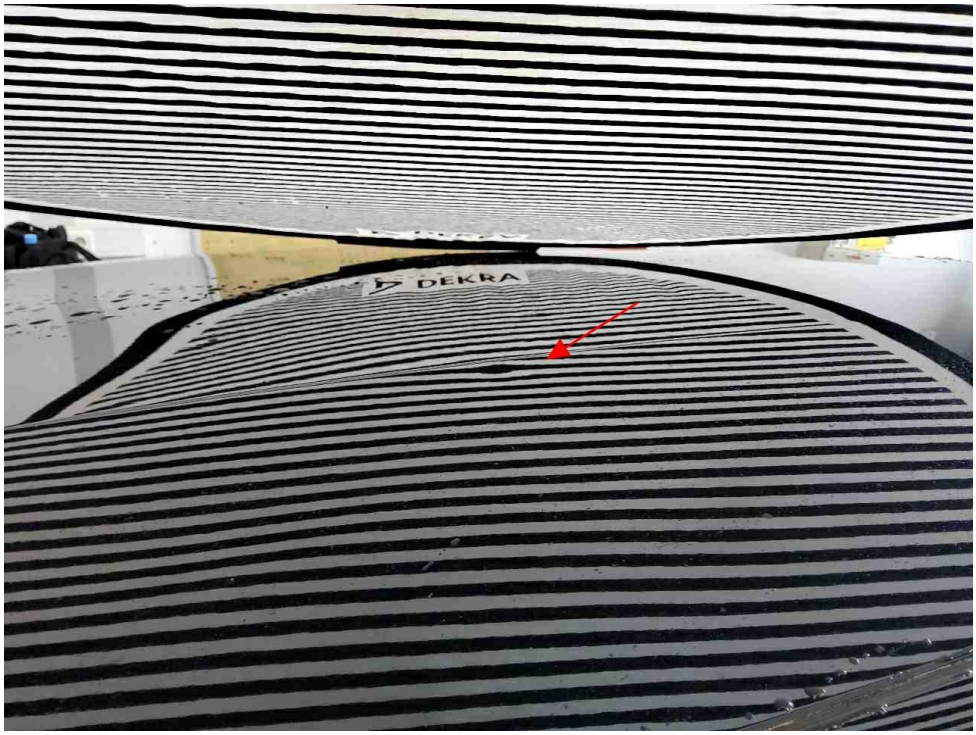
Bild 20 : Tür hinten links eingedellt

Bild 21 : Dach eingedellt

Tür hinten links eingedellt, (Bild 20)
Dach eingedellt, (Bild 21)
