- behobener Unfallschaden Tür vorne und hinten links / fixed acc dam front and rear left

DEKRA-Nr: 0357 / 038576 / 2026 / B085566002047 vom 04.11.2026

Vermarktungsbericht

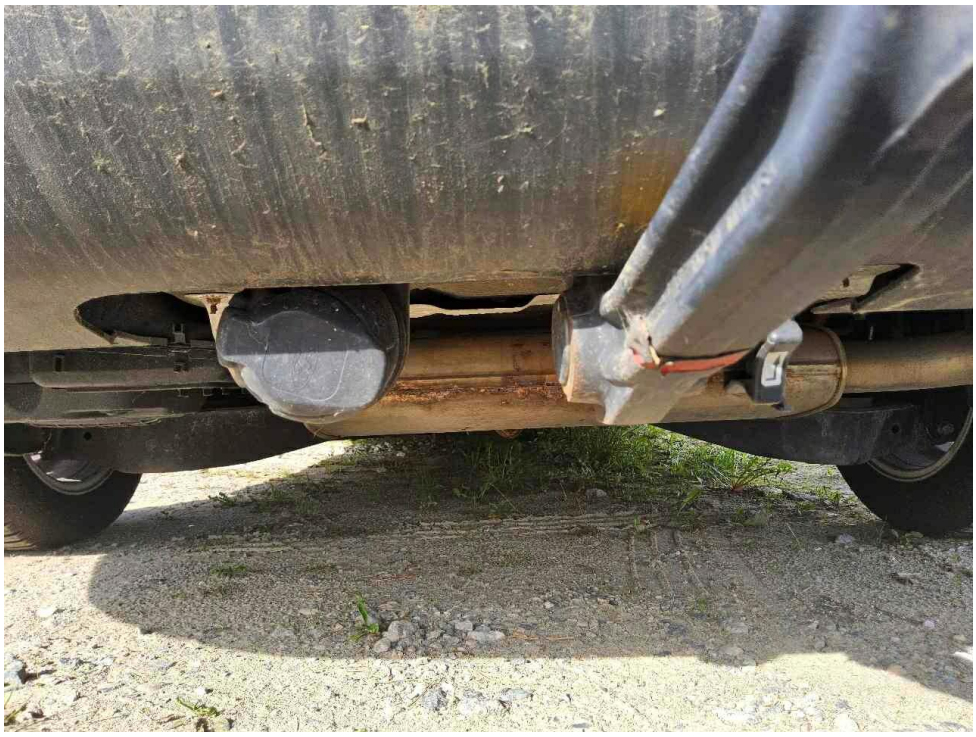
Bild 6 : Unterboden-Antriebsaggregat

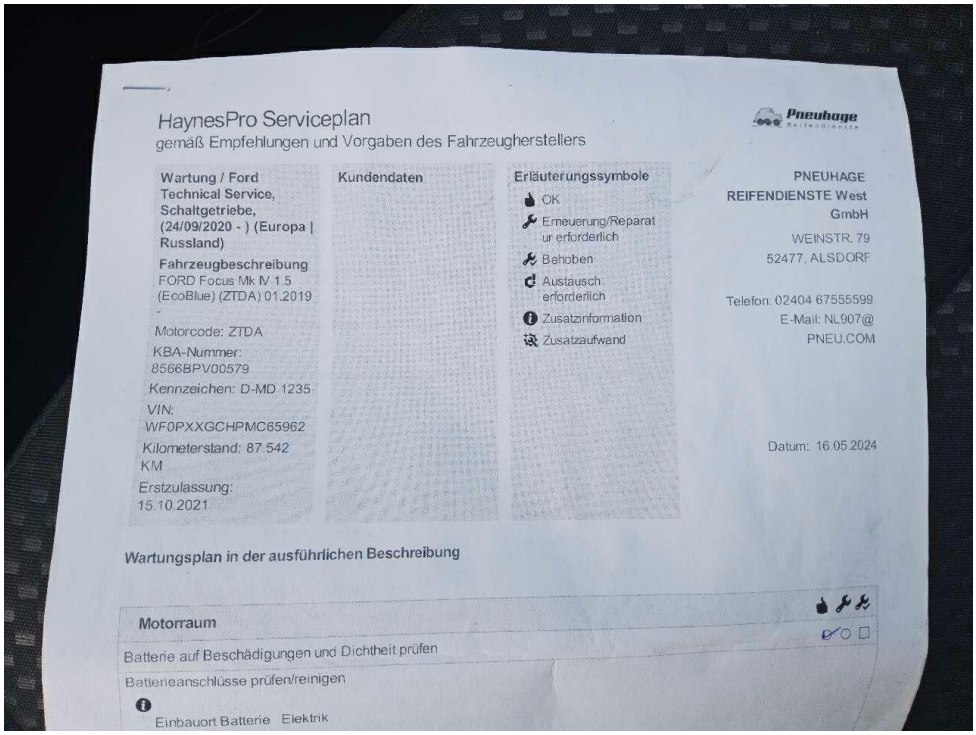
Bild 7 : Wartungsnachweise

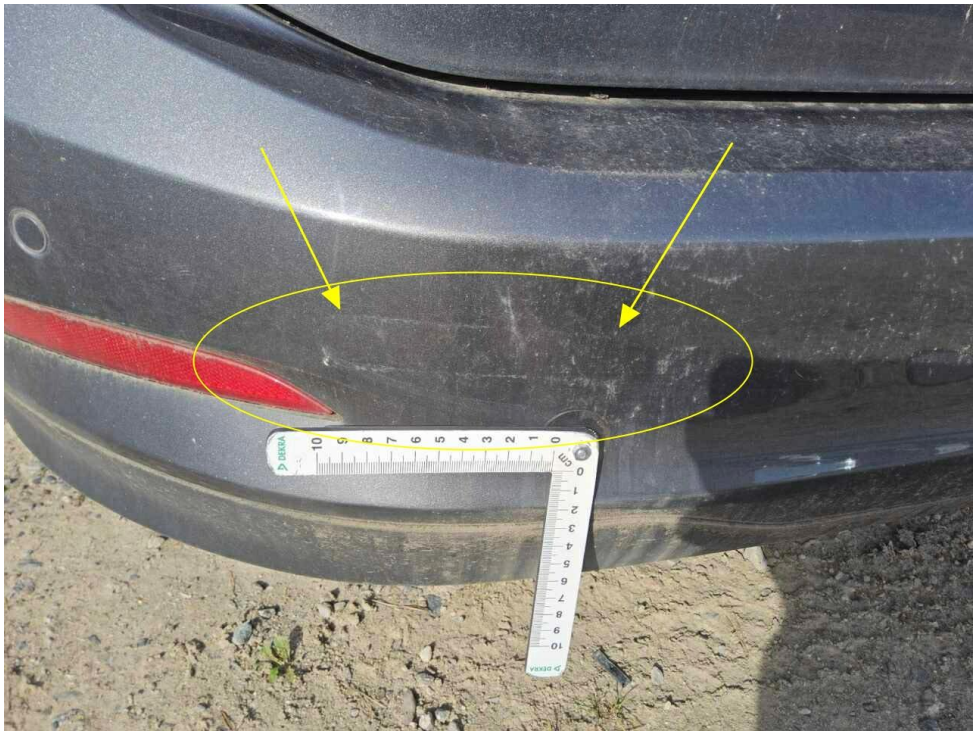
Bild 9 : Stoßfänger hinten Lackierung, verschrammt, lackieren

instandsetzen und lackieren mit Lackaufbau (Bild 10, 11)
12. Stoßfänger hinten Lackierung, verschrammt, lackieren (Bild 9)
13. Lackvorbereitung

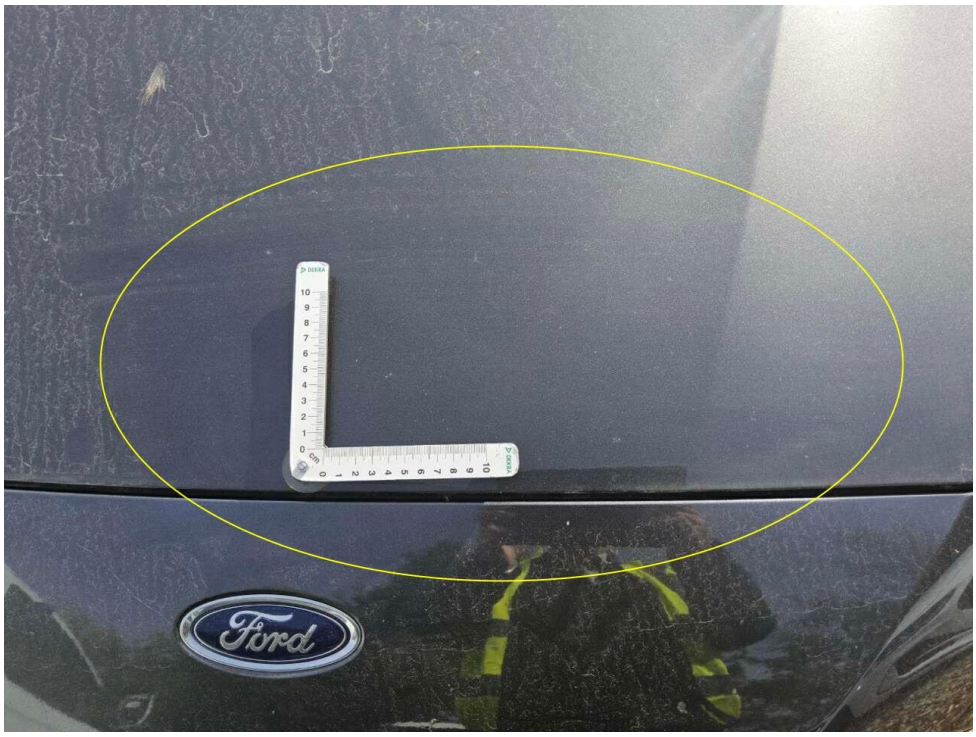
Bild 14 : Motorhaube Lackierung, Steinschlag >6St/cm2, lackieren

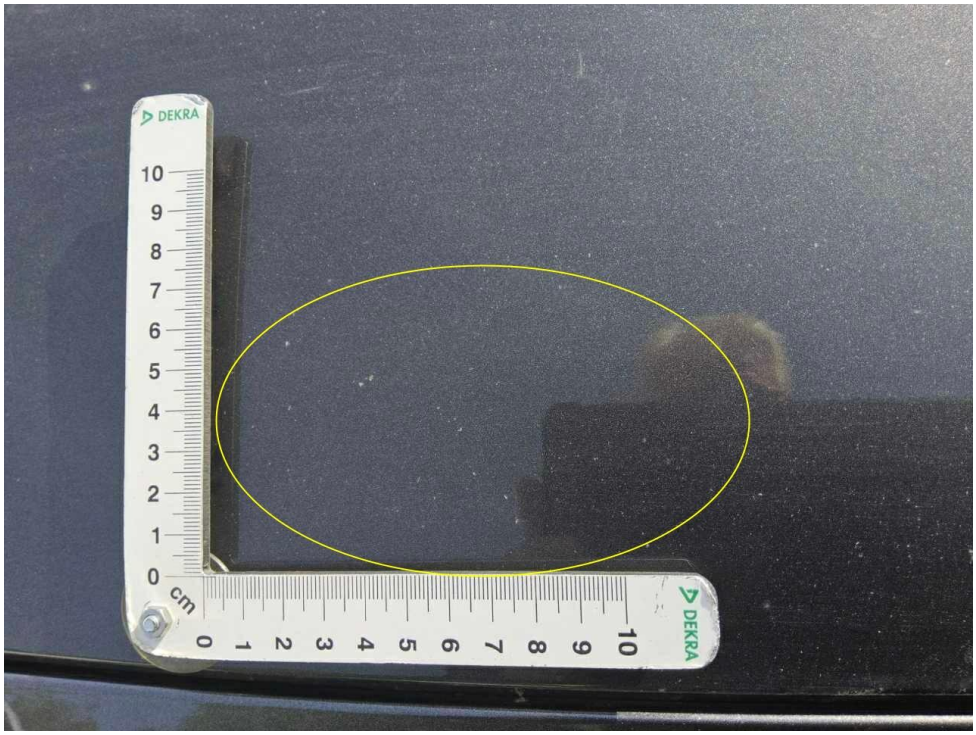
Bild 15 : Motorhaube Lackierung, Steinschlag >6St/cm2, lackieren

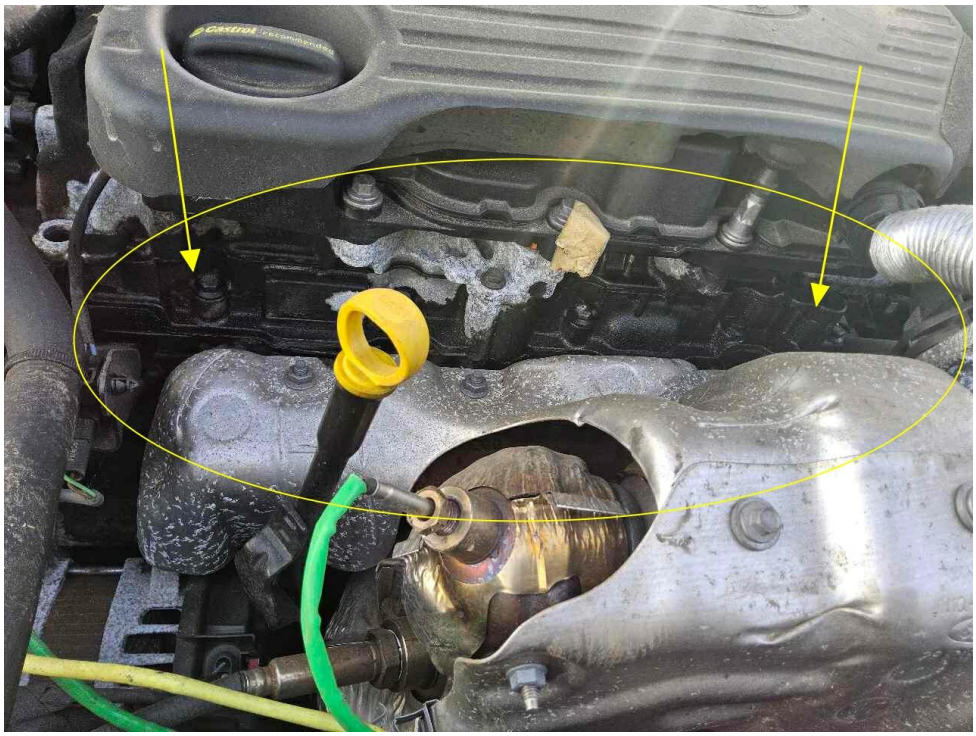
Bild 18 : Motor Ölverlust

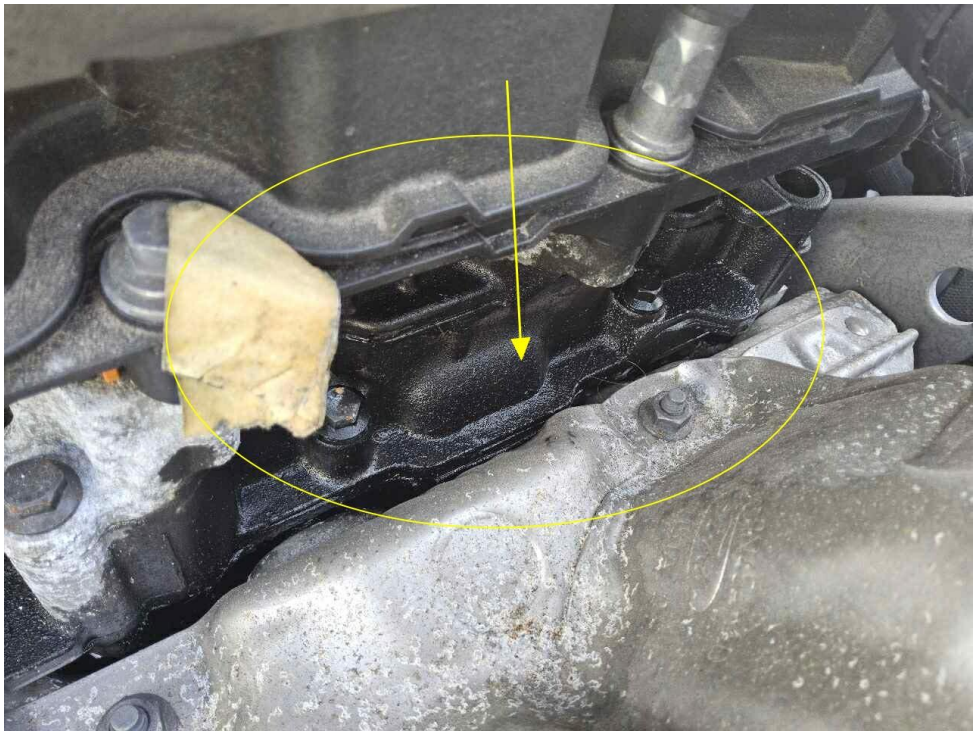
Bild 19 : Motor Ölverlust

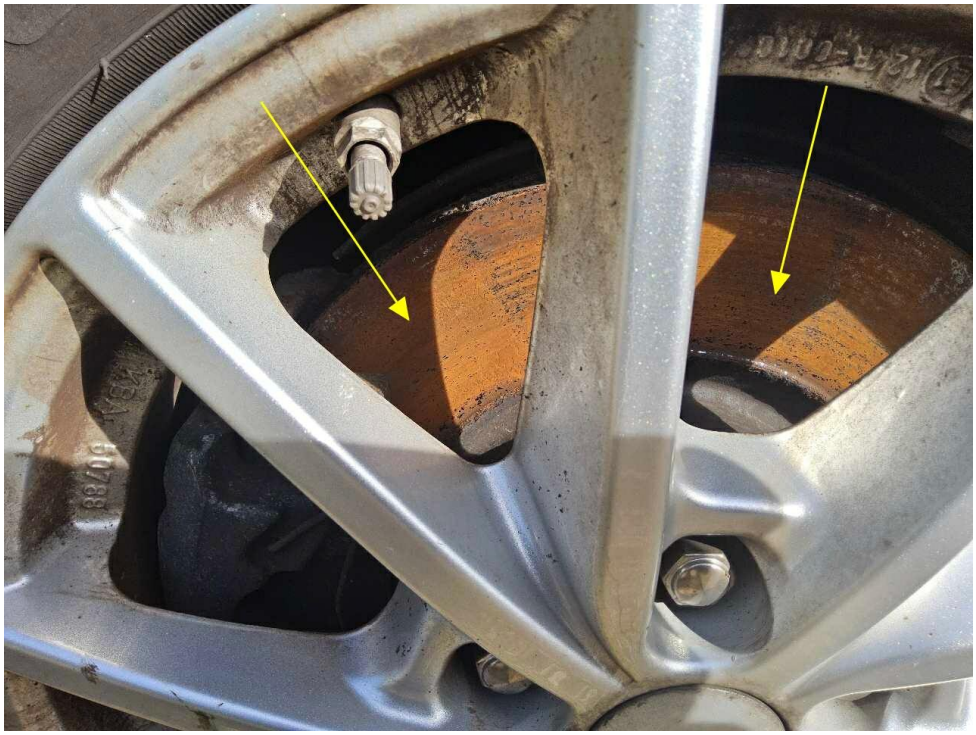
Bild 21 : Bremsscheiben vorne Tragbild mangelhaft, Korrosion

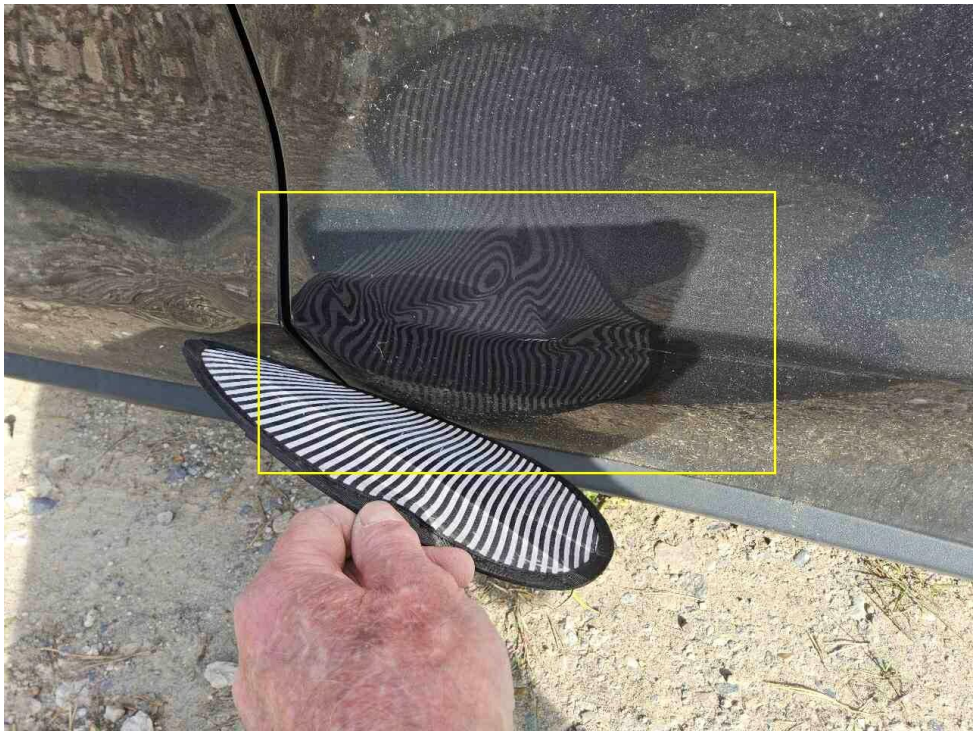
Bild 25 : Streifschaden links, beide Türen deformiert

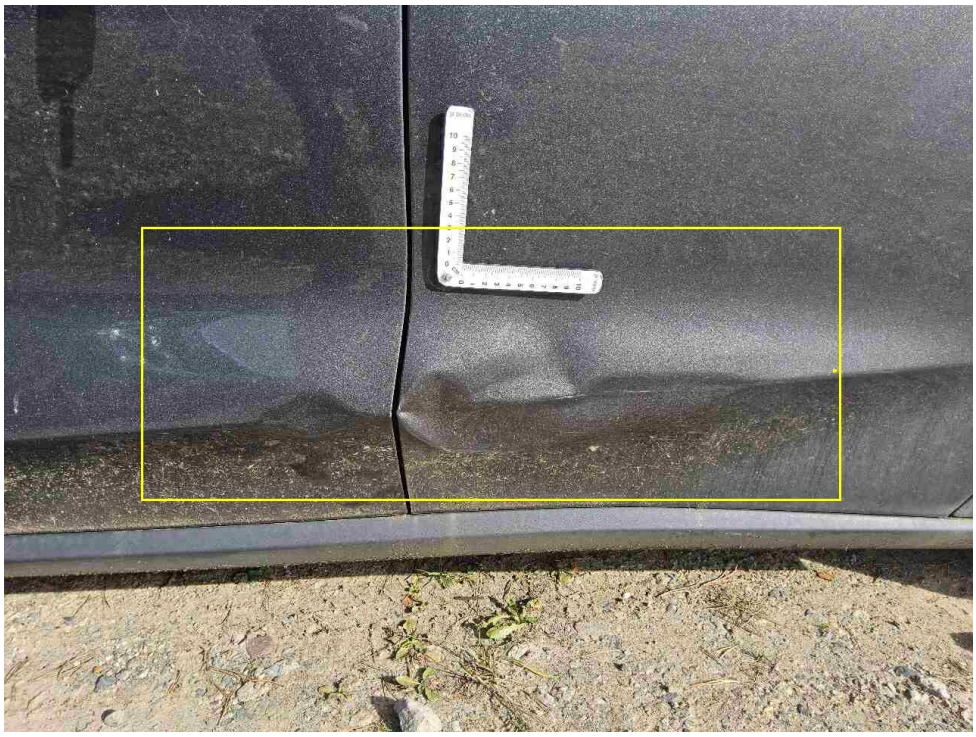
Bild 26 : Streifschaden links, beide Türen deformiert
