# Fahrzeugzustandsbericht - Verkauf

## OPEL Astra

### OPEL Astra 1.5 D Start/Stop Sports Tourer Business Edition

| Inspektion - ID | **11642235** | Besichtigt am | **05.11.2026 07:46:47** |

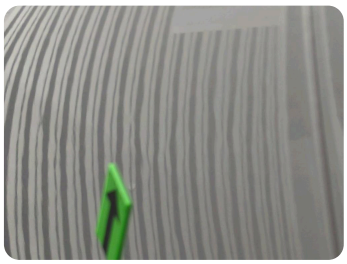
## 9 | Heckklappe

| Schadensart | **Delle(n)** |
| Schweregrad | **>2 cm - 3 cm** |
| Ursache | **Bei Inspektion festgestellt** |

| Reparaturmethode | **Instandsetzen + lackieren** |
