Fiat

VIN: VXFVFEHTMP7860774

Kennzeichen M-KC1725	**Zulassungsdatum** 20/11/2023	**Laufleistung** 94296 km
Farbe -	**Jahr** -	**Polster** -
Anzahl der Türen -	**Anzahl der Sitze** -	**Generation** -

Bewertungsort
TGC Wegberg

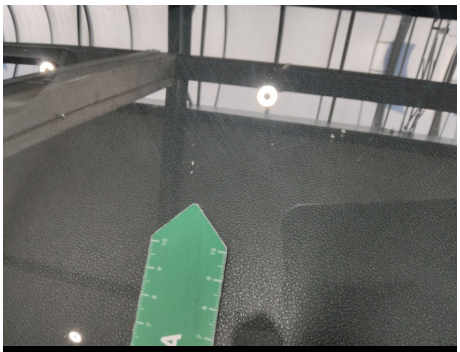
003	Windschutzscheibe / - Regensensor : Ja	Steinschlag	Akzeptabel

Kotflügel / Vorne Links / Delle
