DEKRA-Nr: 0357 / 061732 / 2026 / B083273002744 vom 02.11.2026

Vermarktungsbericht

Erstzulassung	24.05.2023	Fahrzeugart	Personenkraftwagen
Hersteller	BMW	Typ / Verkaufsbez.	3 Touring (G21N)(07.2022->) / 3er - 318 d Mild Hybrid (EURO 6d)
Aufbauart	Kombi	Türen	5
Fahrzeug-Ident.-Nr.	WBA11FZ000FR00088	HSN / TSN	0005 / DDH
DAT €uropa-Code®	011301480600001	DAT Marktindex	DE001 6406
Km-Stand abgelesen	88971	Nächste HU §29 StVZO	05 / 2028
Energiequelle / Kraftstoff	Hybr.Diesel/E	Leistung (kW)	110
Hubraum (ccm)	1995	Getriebe	Automatik /
Felgen	Leichtmetall	Farbe / Farbe	SCHWARZ II / Uni / 668 / Schwarz

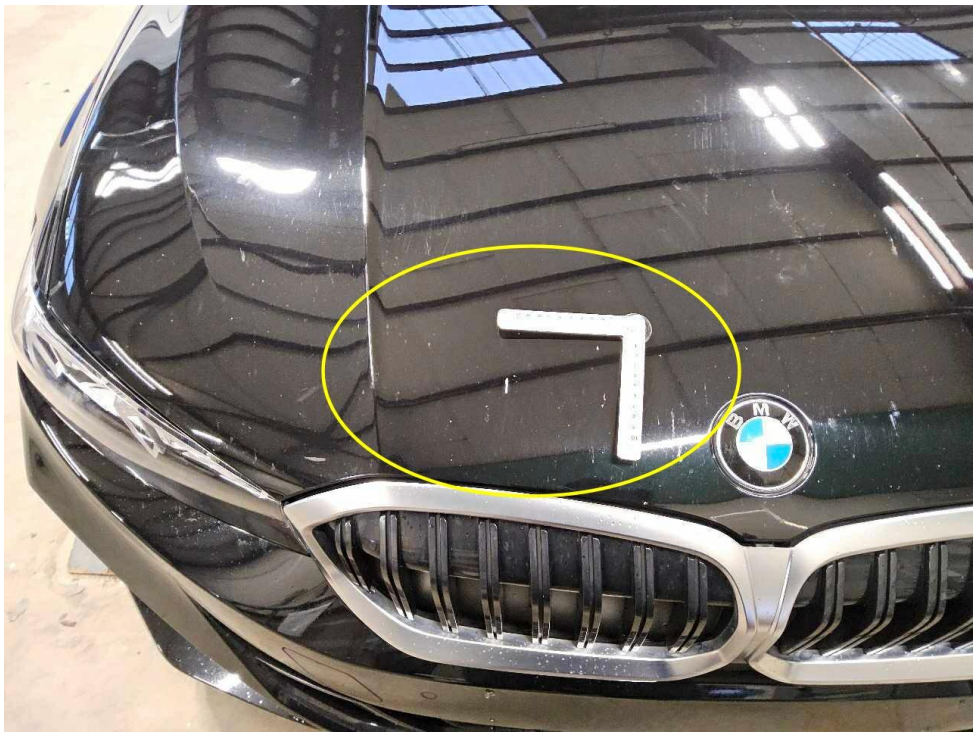
Bild 9 : Motorhaube Lackierung, Steinschläge > 6 Stück/dm², lackieren

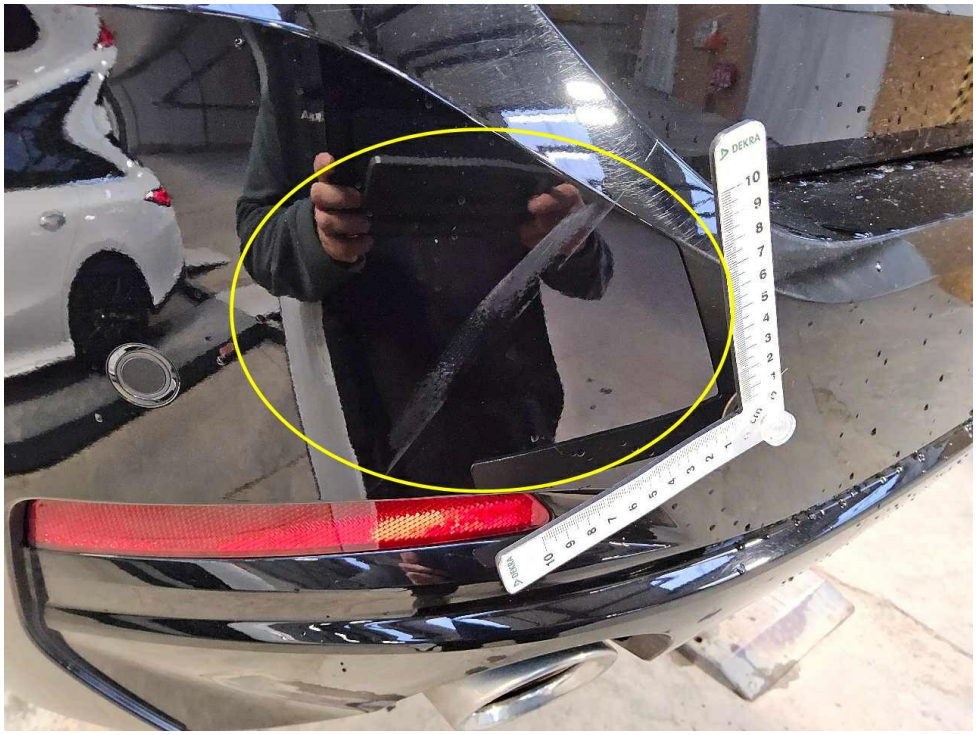
Tür vorne rechts Lackierung, zerkratzt,
Gebrauchsspur (Bild 23)
Seitenteil hinten links Lackierung, zerkratzt,
Gebrauchsspur (Bild 16)

Bild 16 : Seitenteil hinten links Lackierung, zerkratzt, Gebrauchsspur

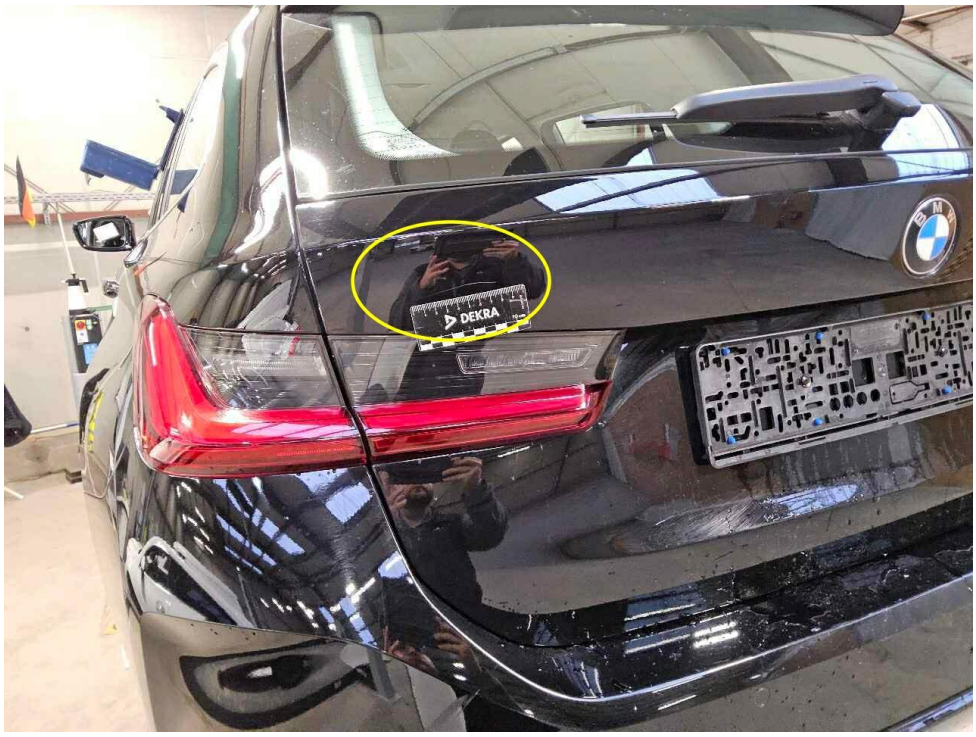
Bild 19 : Heckklappe Lackierung, verschrammt, lackieren

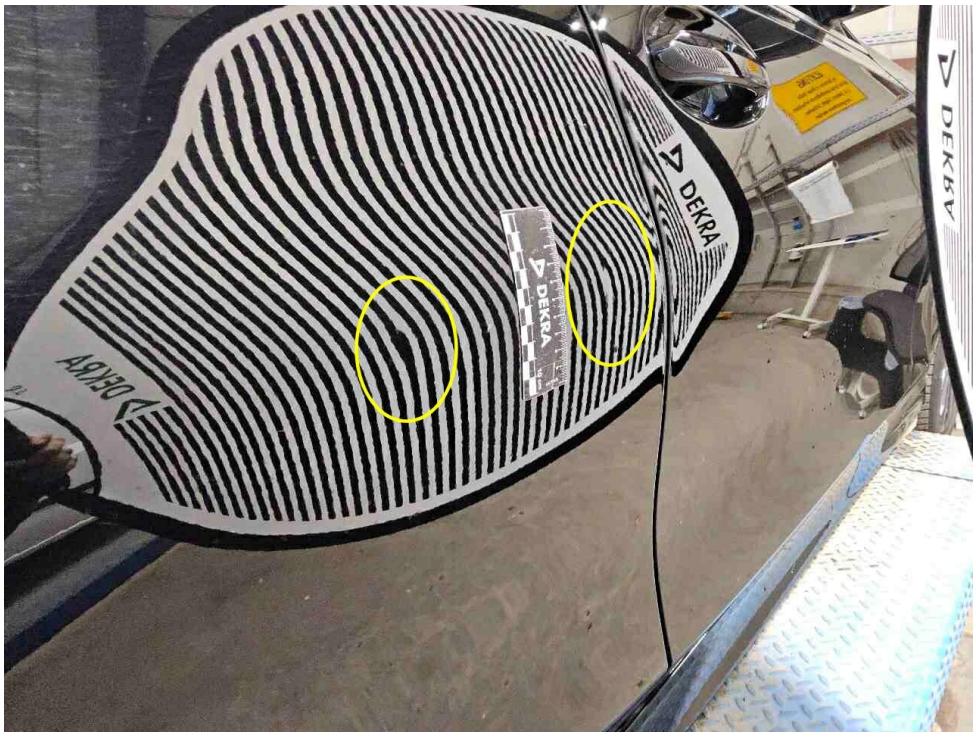
Bild 21 : Seitenteil hinten rechts, eingedellt, smart repair
