Expertise

Hersteller: Audi	Modell: A4 Avant
FIN: WAUZZZF46RA003338	Verkaufsgutachten

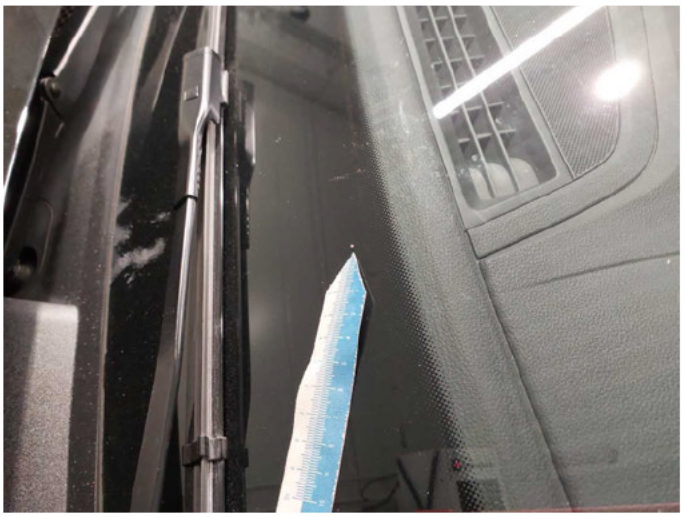
Gebrauchsspur 1: Verglasung: Frontscheibe - Steinschlag - kein Abzug

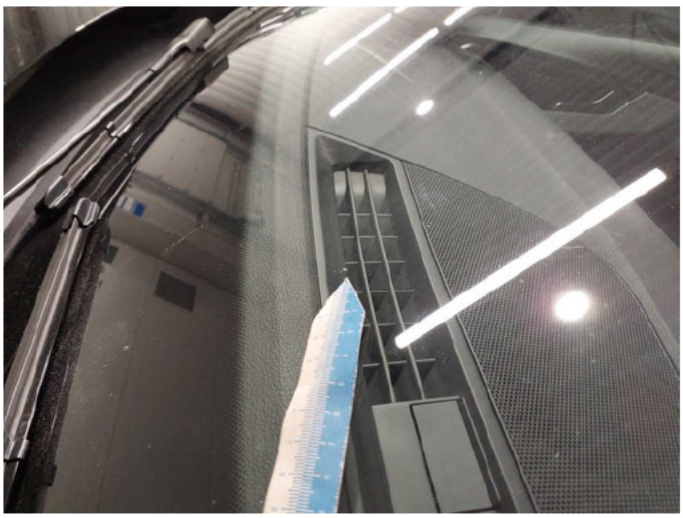
Gebrauchsspur 1: Verglasung: Frontscheibe - Steinschlag - kein Abzug

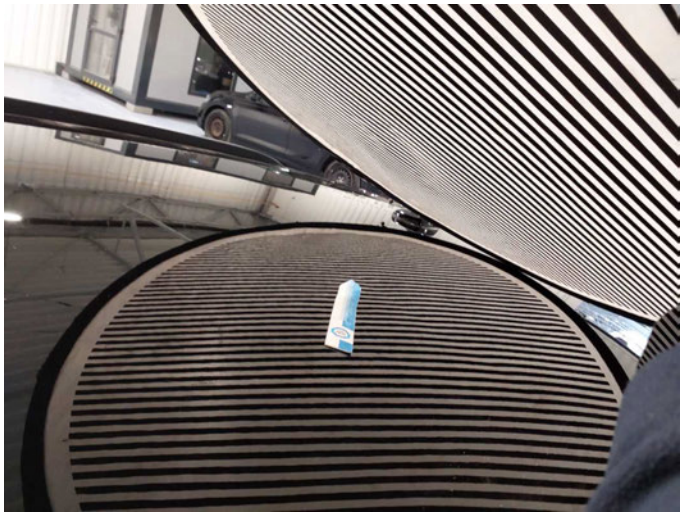
Gebrauchsspur 1: Verglasung: Frontscheibe - Steinschlag - kein Abzug

Gebrauchsspur 2: Verglasung: Frontscheibe - verkratzt / verschürft - kein Abzug

Gebrauchsspur 3: Fahrzeugdach: Dach - Delle(n) - kein Abzug

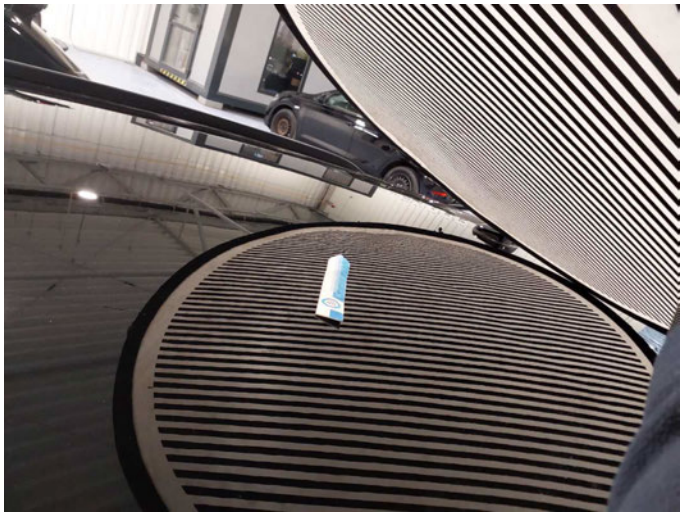
Gebrauchsspur 3: Fahrzeugdach: Dach - Delle(n) - kein Abzug

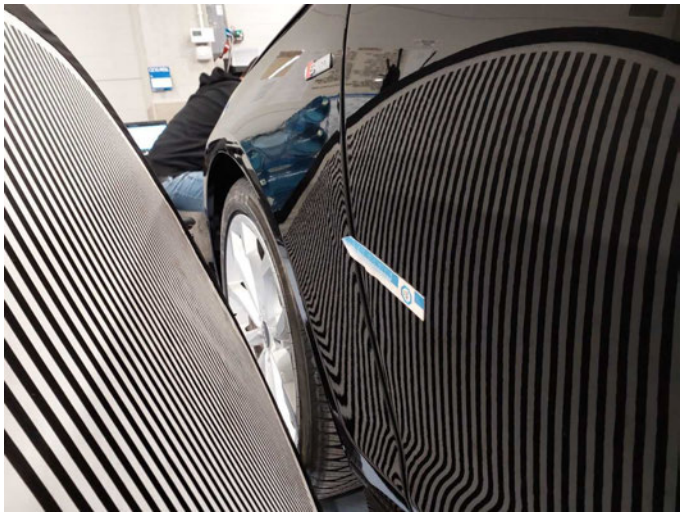
Gebrauchsspur 4: Tür vorn links: Tür - Delle(n) - kein Abzug

Gebrauchsspur 5: Kotflügel links: Kotflügel links - Delle(n) - kein Abzug

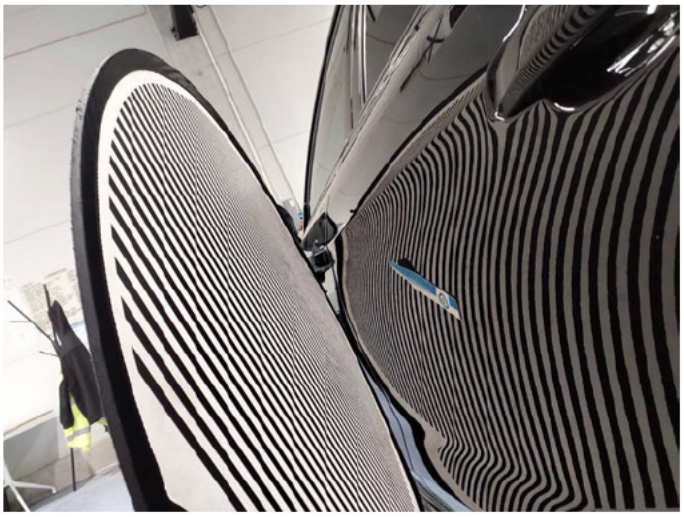
Gebrauchsspur 6: Tür hinten links: Tür - Delle(n) - kein Abzug

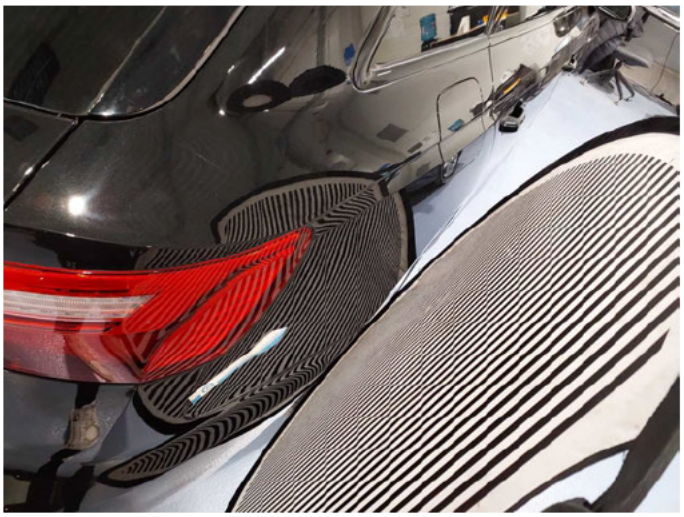
Gebrauchsspur 7: Seitenwand rechts: Seitenwand - Delle(n) - kein Abzug

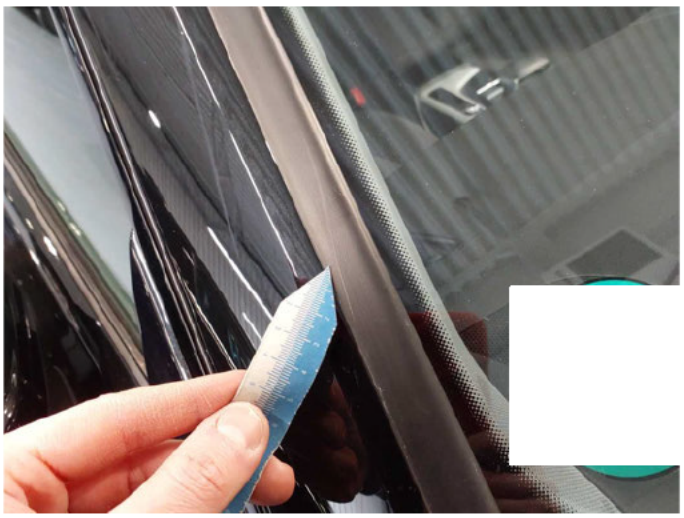
Gebrauchsspur 8: Verglasung: Frontscheibendichtung - verkratzt / verschürft - kein Abzug

Gebrauchsspur 9: Verkleidungen/Abdeckungen: Türverkleidung vorn rechts - verkratzt / verschürft - kein Abzug

Gebrauchsspur 10: Verglasung: Heckscheibe links - verkratzt / verschürft - kein Abzug

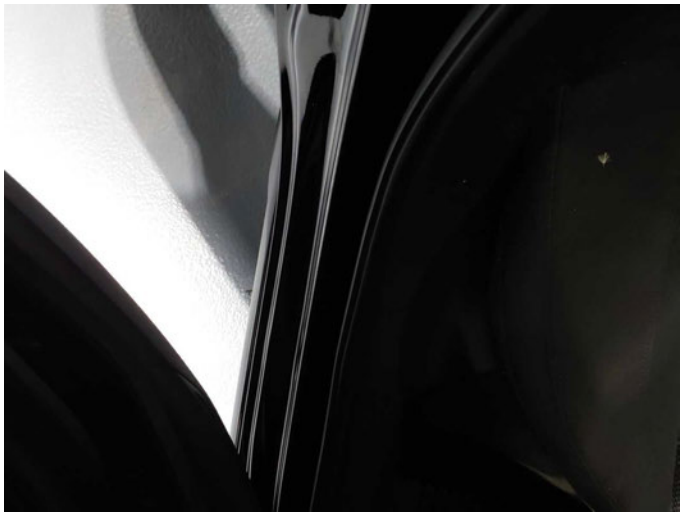
Schweller rechts: 210 µm
