Opel Corsa 5d '19 BEV

Voertuiginformatie

Samenvatting schade

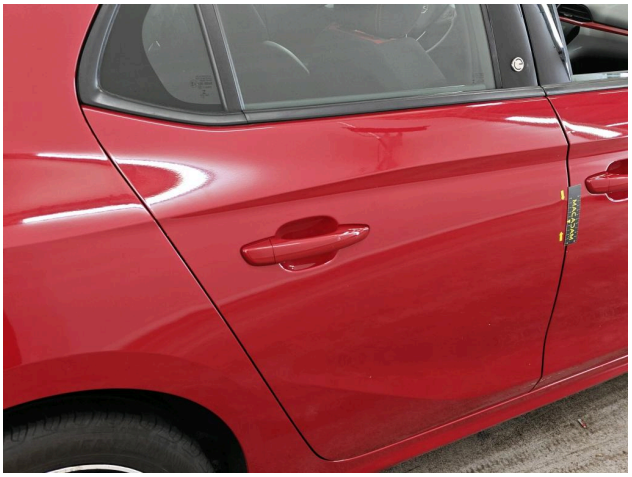
Deur A L
Kras(sen)
Herstellen en spuiten (gedeeltelijk)
Links

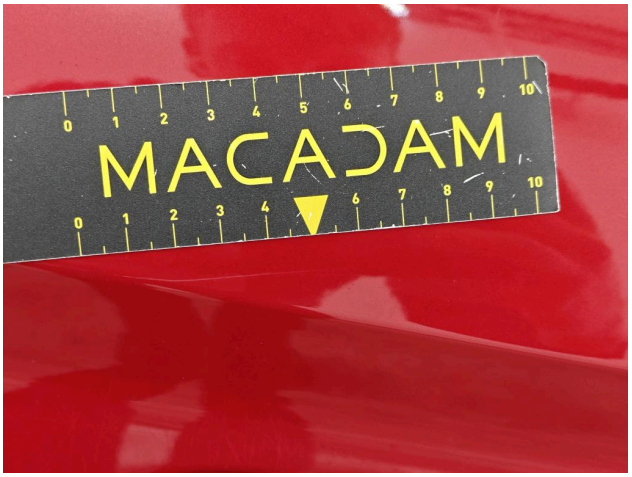
Deur V L
Kras(sen)
Herstellen en spuiten (gedeeltelijk)
Links

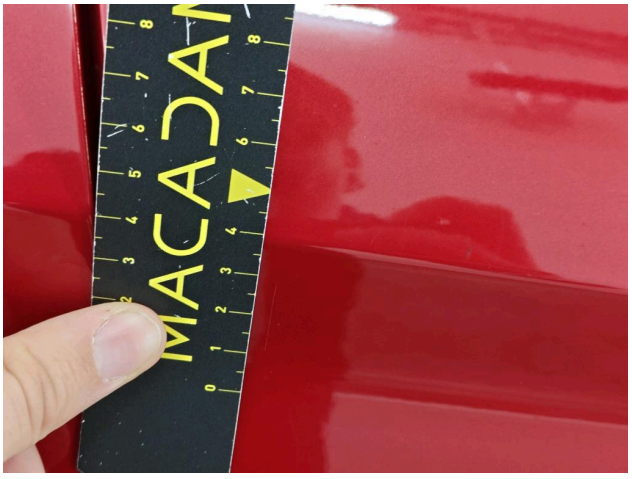
Deur V R
Kras(sen)
Herstellen en spuiten (gedeeltelijk)
Rechts

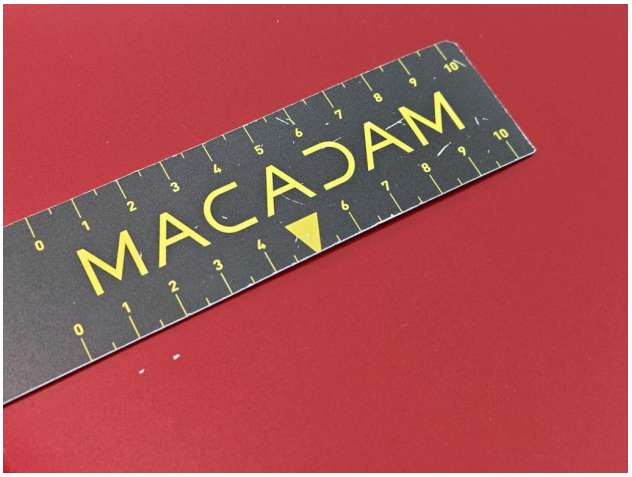
Motorkap
Steenslag
Herstellen en spuiten (compleet)
Voorzijde

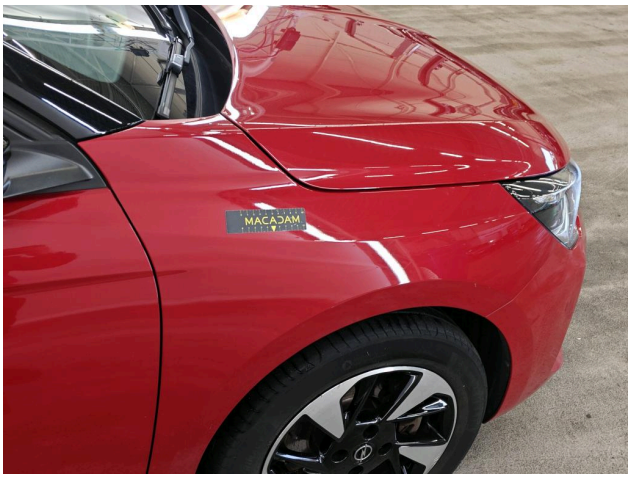
Scherm A R
Deuk(en) en kras(sen)
Herstellen en spuiten (compleet)
Rechts
