Polestar Polestar 2 '19 BEV

Voertuiginformatie

Samenvatting schade

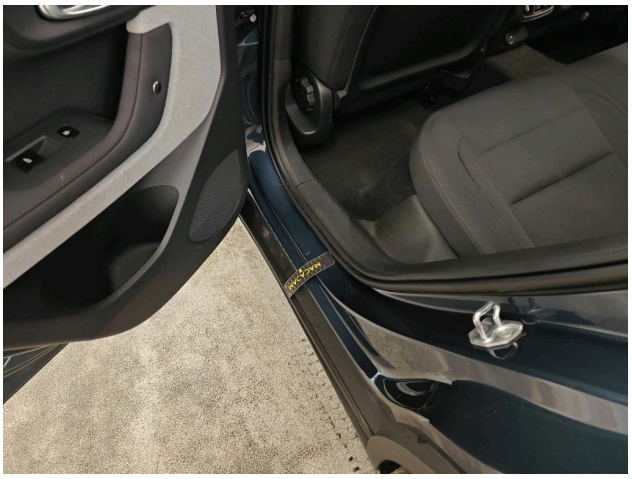
Deur V L
Kras(sen)
Herstellen en spuiten (gedeeltelijk)
Links
