DEKRA-Nr: 0357 / 024626 / 2026 / B085578002619 vom 04.11.2026

Vermarktungsbericht

Auftraggeber	ALD AutoLeasing D GmbH Flotte, Nedderfeld 95, 22529 Hamburg
Besichtigung	04.11.2026

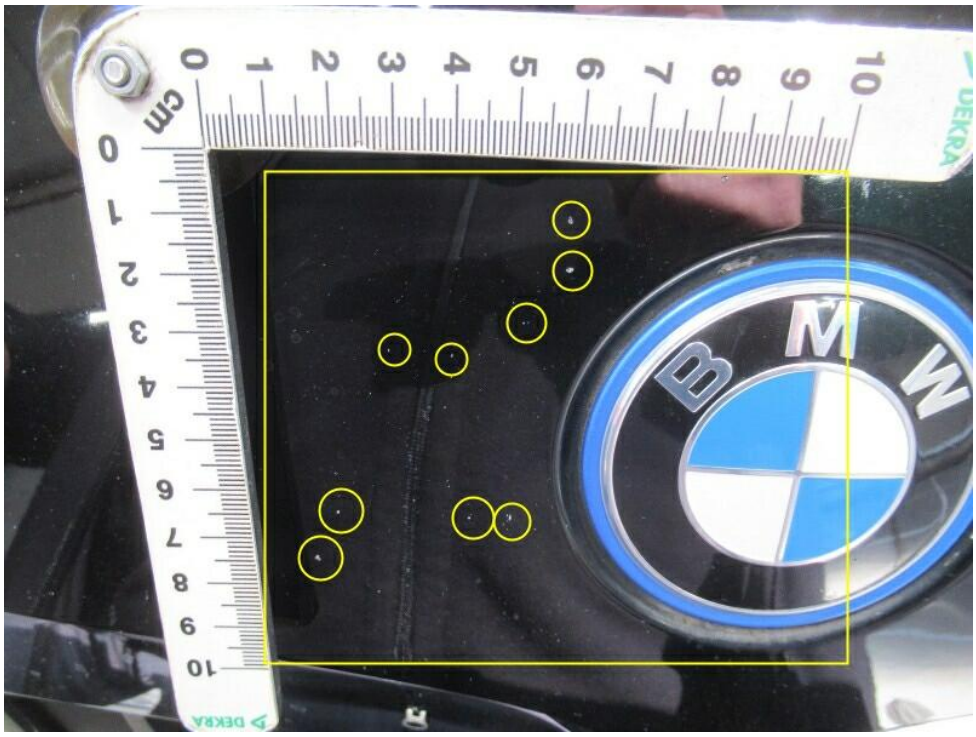
Bild 9 : Motorhaube Lackierung, Steinschlagschaden >5Stück/dm², lackieren mit Lackaufbau

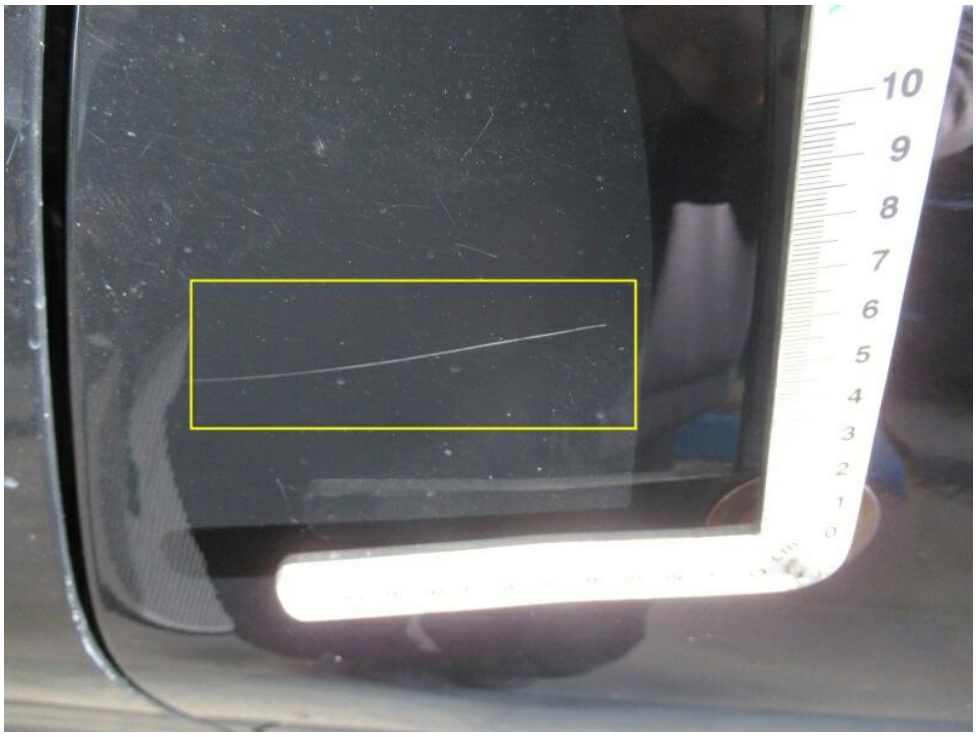
Bild 11 : Tür hinten links Lackierung, zerkratzt, smart repair

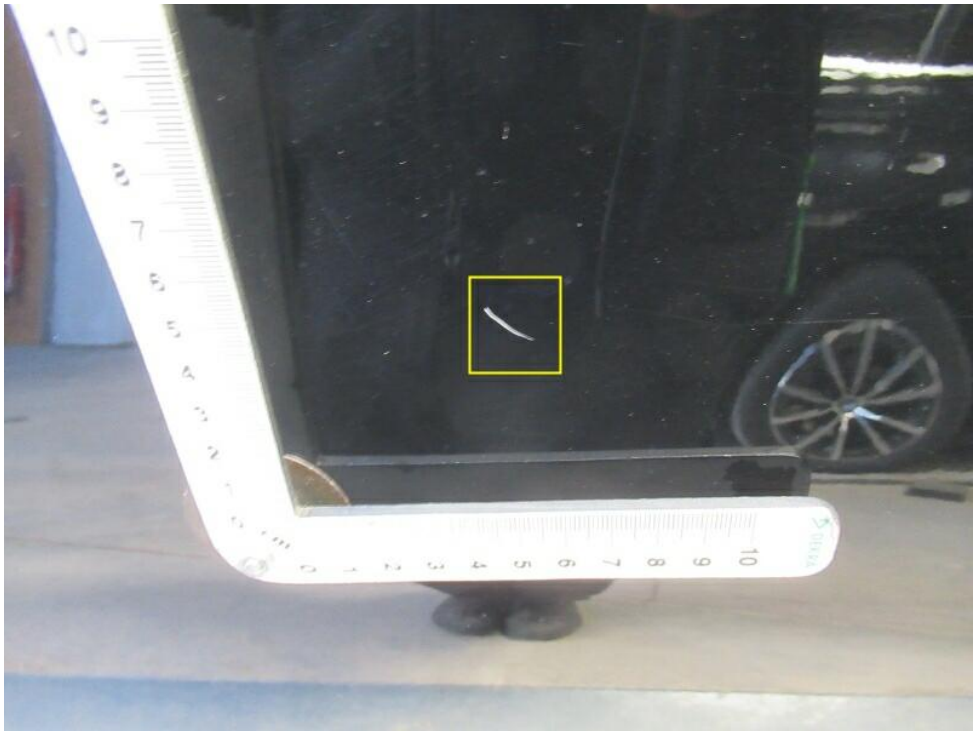
Bild 14 : Tür hinten rechts Lackierung, zerkratzt, smart repair

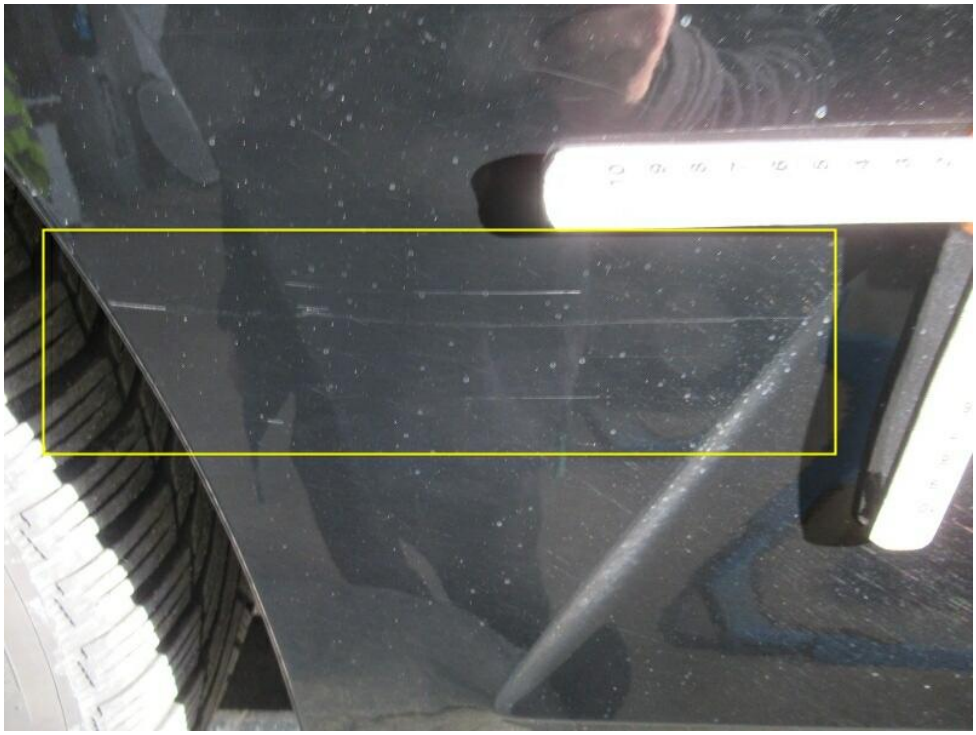
Bild 16 : Kotflügel vorne links Lackierung, zerkratzt, smart repair

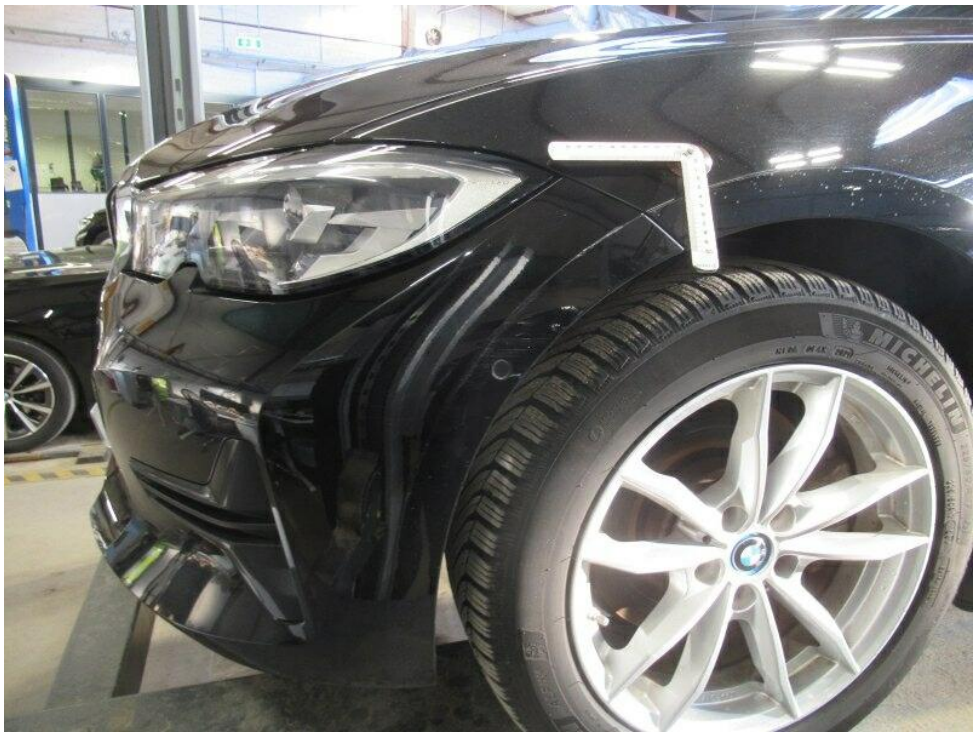
Bild 17 : Kotflügel vorne links Lackierung, zerkratzt, smart repair

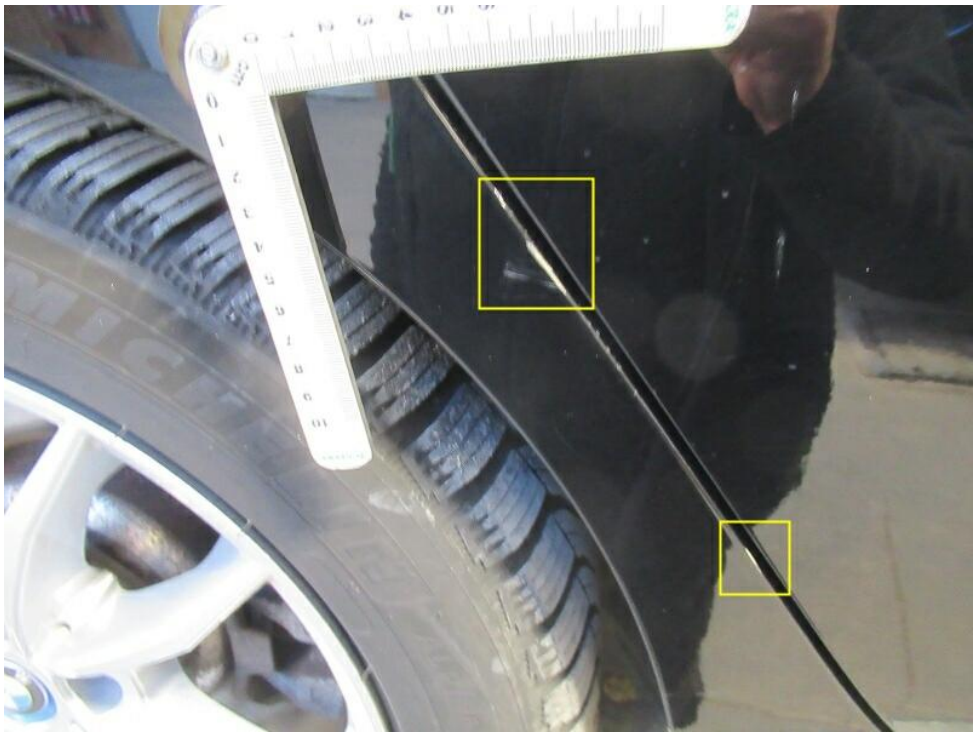
Bild 21 : Seitenteil hinten rechts Lackierung, zerkratzt, smart repair

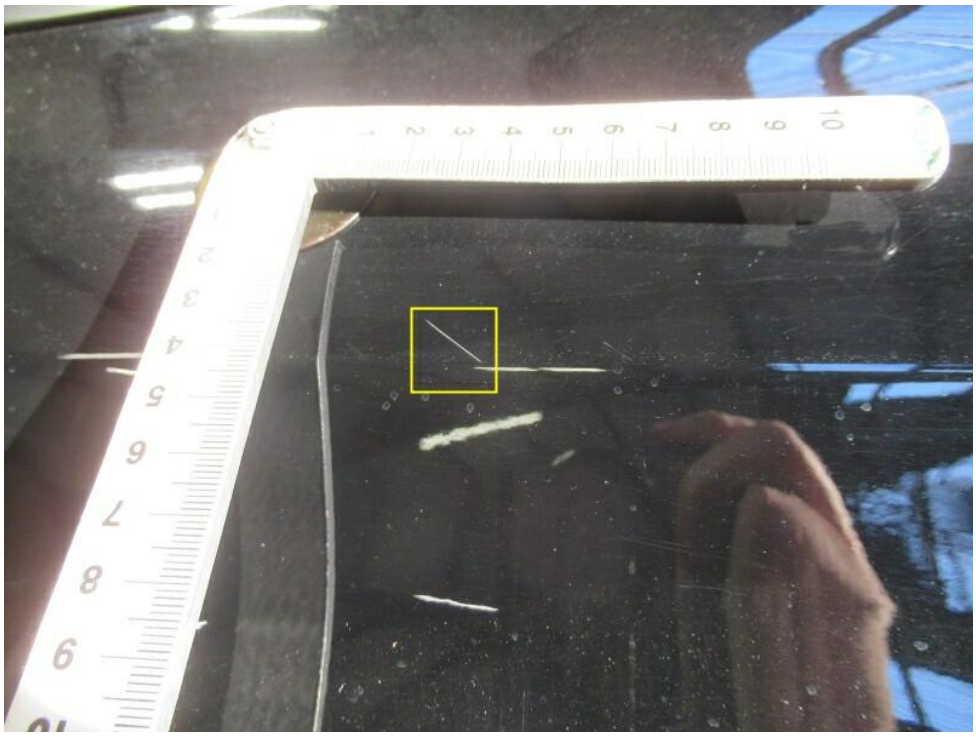
Bild 29 : Seitenteil hinten links Lackierung, zerkratzt, smart repair

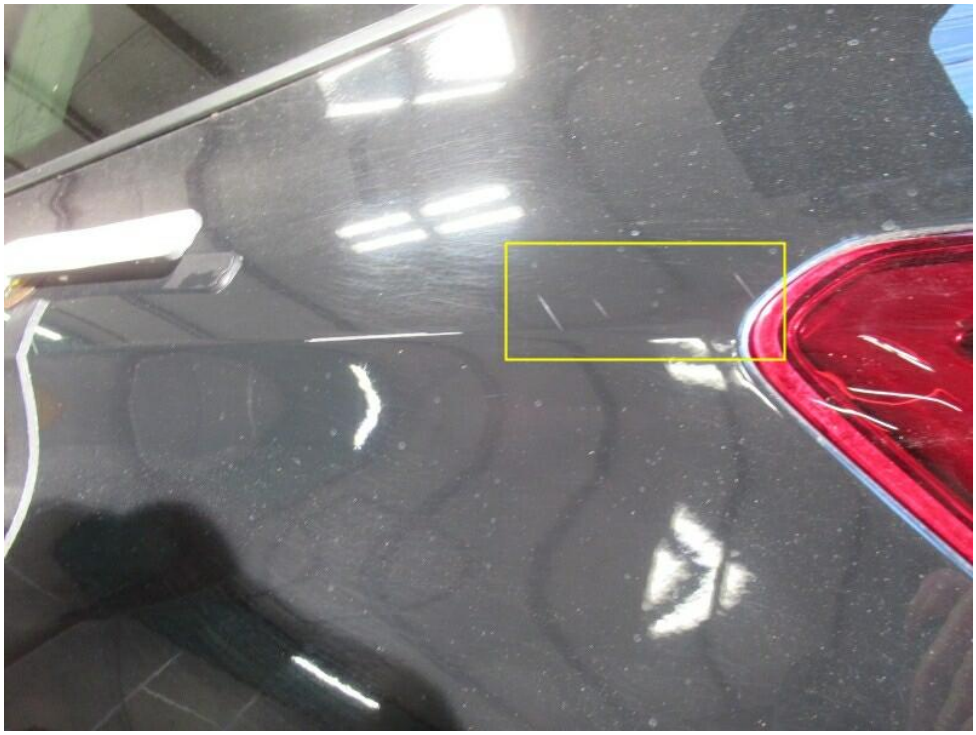
Bild 30 : Seitenteil hinten links Lackierung, zerkratzt, smart repair
