DEKRA-Nr: 0221 / 0100060664 / 2026 / B088983000412 vom 09.10.2026

# Zustandsbericht / Minderwertgutachten

| Hersteller | Mercedes-Benz | Typ / Verkaufsbez. | GLB (BM 247)(07.2019->) / GLB 220 d AMG Line 4Matic (EURO 6d) |

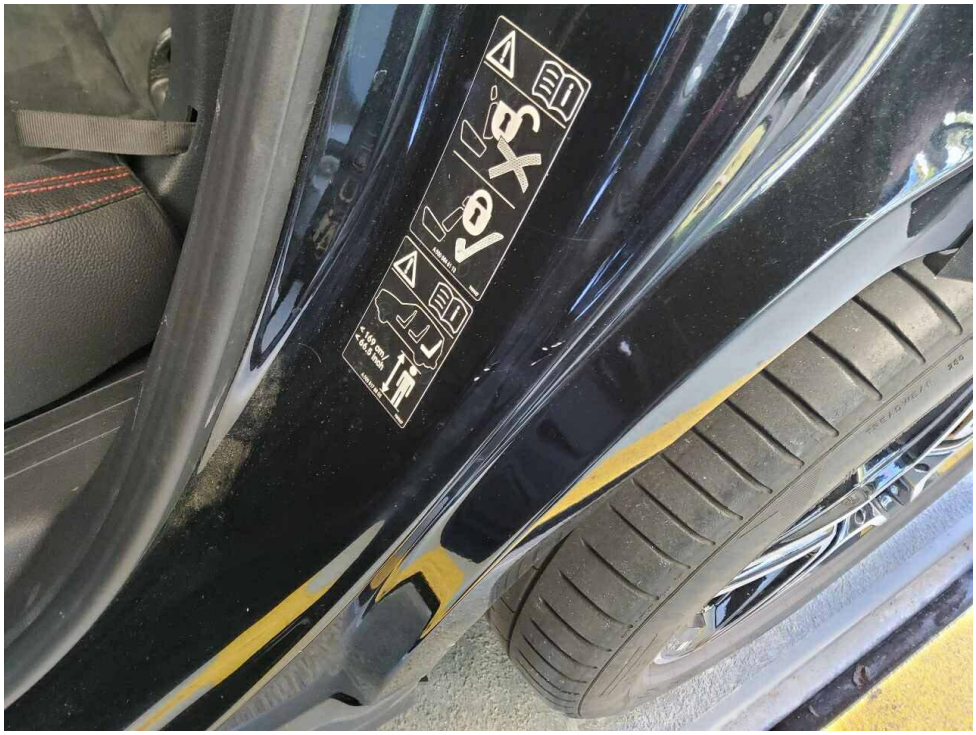
Bild 1 : Einstieg hinten links zerkratzt

Einstieg hinten links zerkratzt, (Bild 1)
Einstieg vorne rechts zerkratzt, (Bild 4)
1x Winterfelge zerkratzt, (Bild 20)

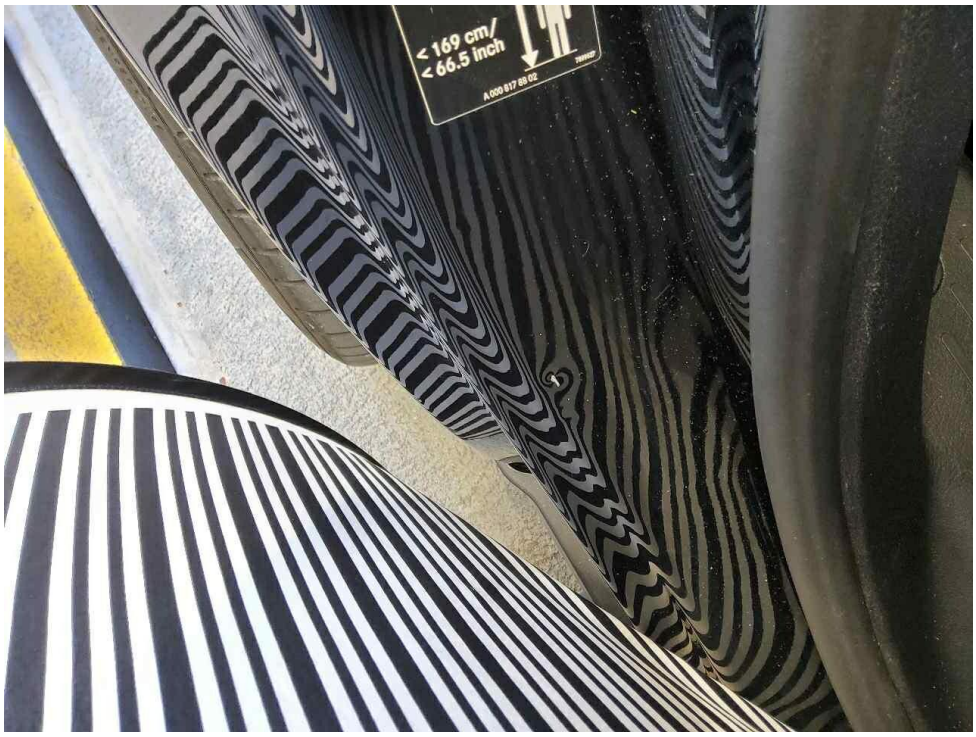
Bild 2 : Einstieg hinten rechts zerkratzt und eingedellt

1. Einstieg hinten rechts zerkratzt und eingedellt, smart repair (Bild 2, 3)
2. Motorhaube eingedellt, drücken (Bild 5, 6)
3. Dachrahmen links eingedellt, drücken (Bild 7)
4. Stoßfänger hinten deformiert, erneuern (Bild 8)
5. Hagelschaden separates Gutachten erforderlich, drücken (Bild 9, 10, 11, 12)
6. Stoßfänger vorne zerkratzt mit Materialabtrag, erneuern (Bild 13, 14, 15)
7. Stoßfänger hinten unten zerkratzt, lackieren mit Lackaufbau (Bild 16)
8. Felge glanzgedreht hinten rechts zerkratzt, erneuern (Bild 17)
9. Reifen hinten rechts gerissen, erneuern (Bild 18)
10. Tür hinten rechts zerkratzt, lackieren mit Lackaufbau (Bild 19)
11. 1x Wintterreifen gerissen, erneuern (Bild 21)
12. Türkante vorne links Lackabplatzer, smart repair (Bild 22)

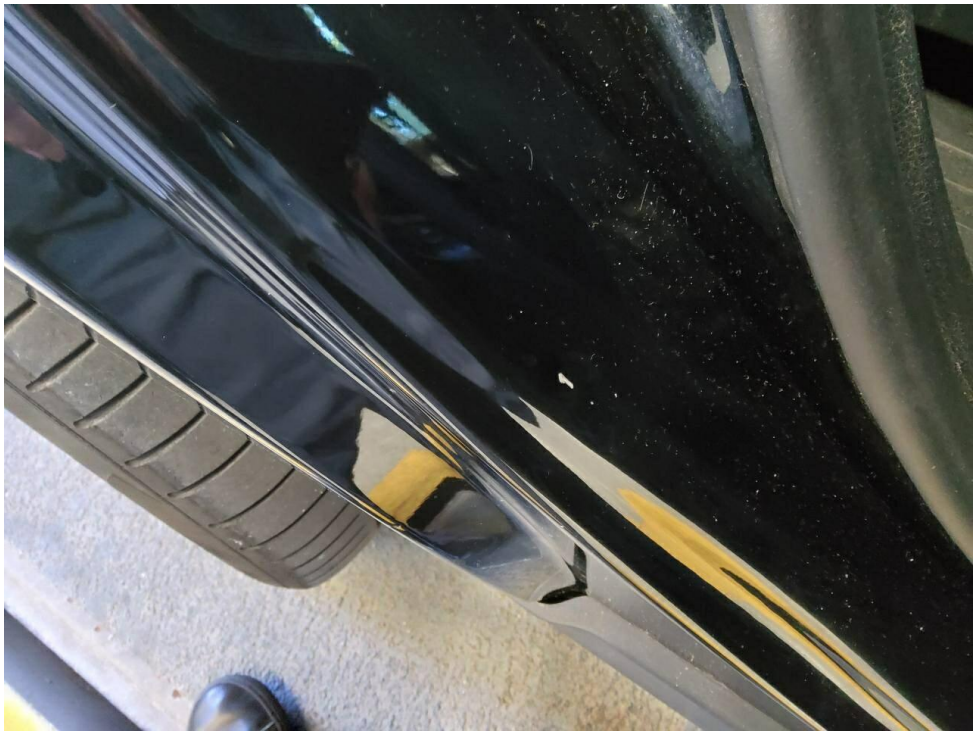
Bild 3 : Einstieg hinten rechts zerkratzt und eingedellt

Bild 4 : Einstieg vorne rechts zerkratzt

Bild 5 : Motorhaube eingedellt

Bild 6 : Motorhaube eingedellt

Bild 7 : Dachrahmen links eingedellt

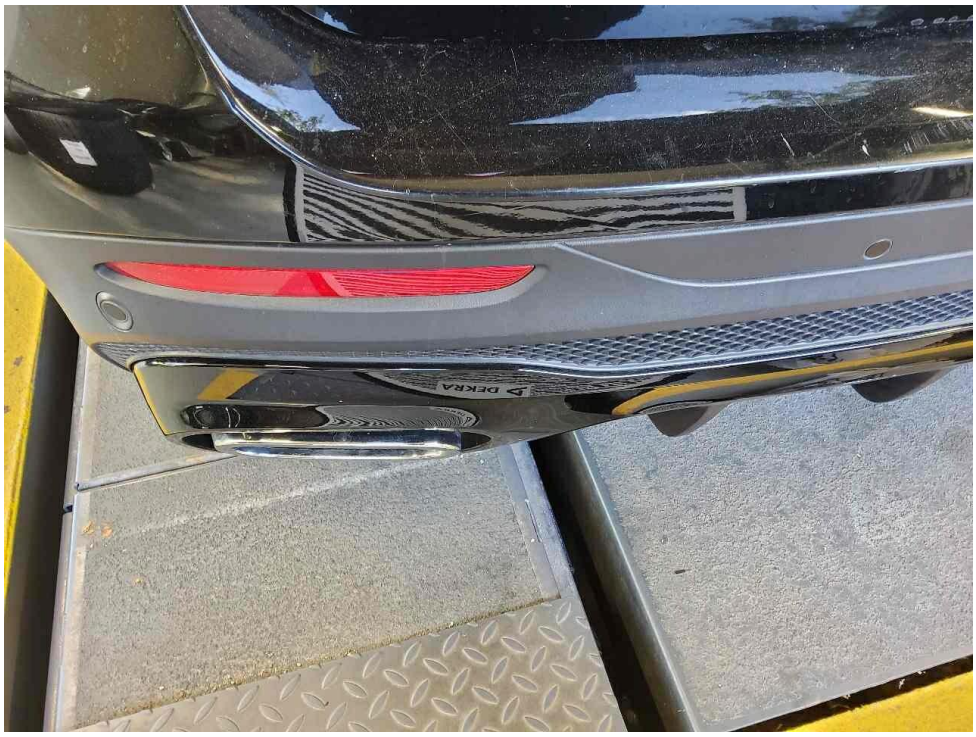
Bild 8 : Stoßfänger hinten deformiert

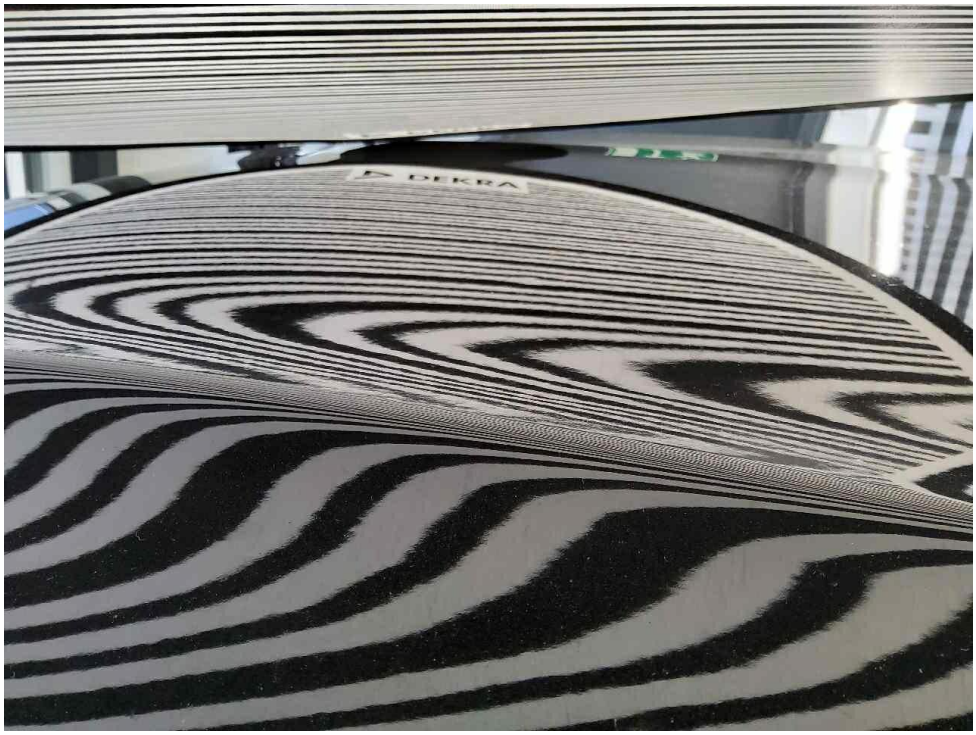
Bild 9 : Hagelschaden separates Gutachten erforderlich

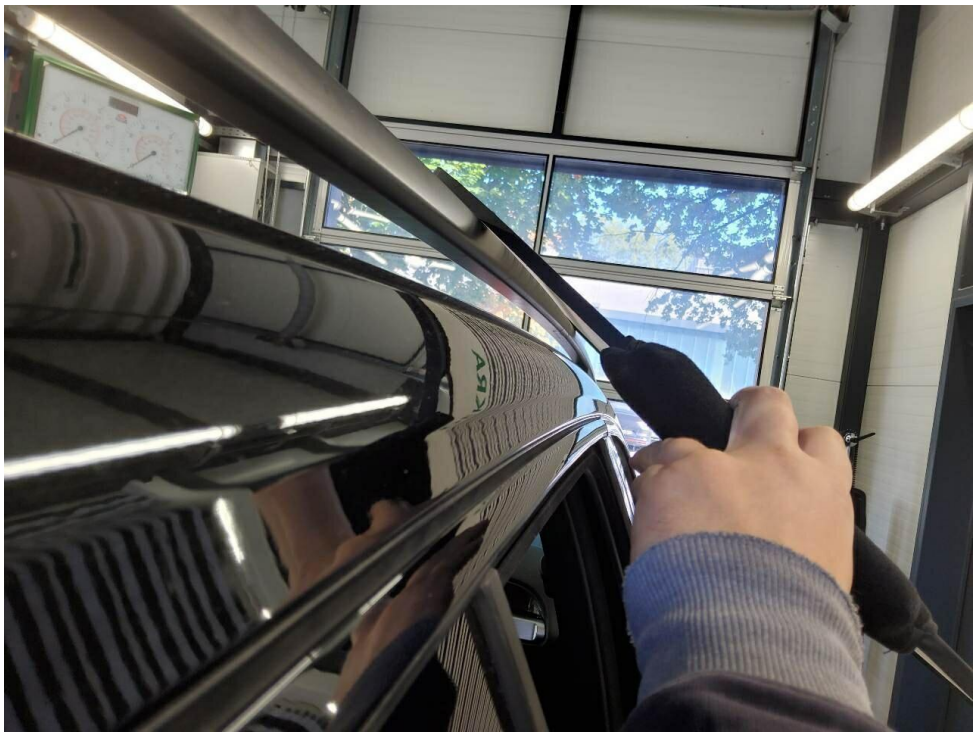
Bild 10 : Hagelschaden separates Gutachten erforderlich

Bild 11 : Hagelschaden separates Gutachten erforderlich

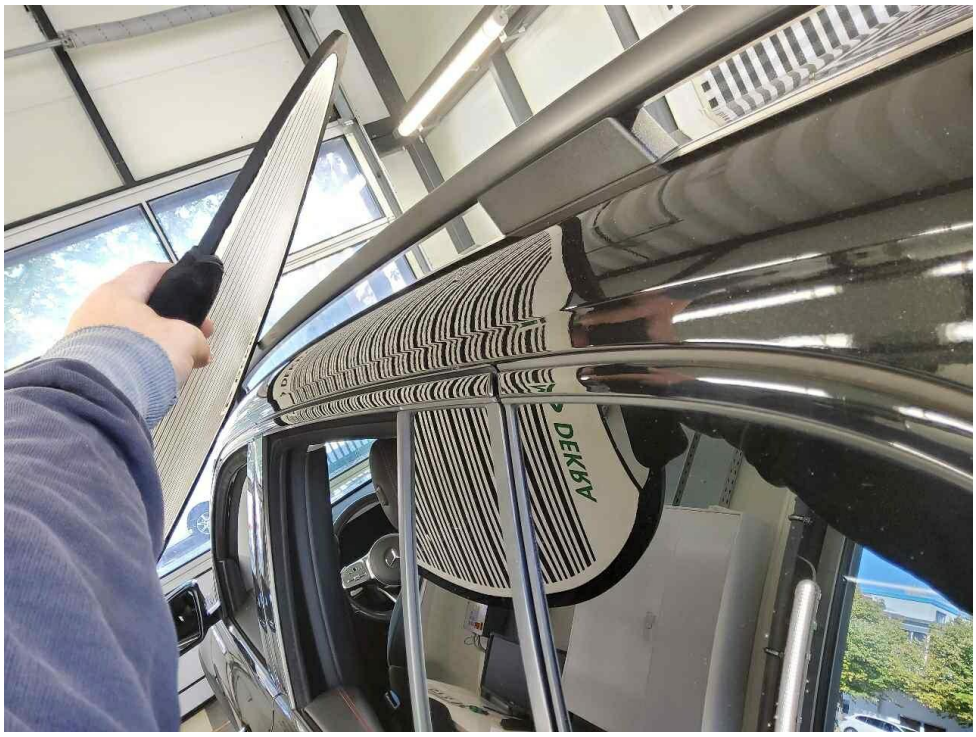
Bild 12 : Hagelschaden separates Gutachten erforderlich

Bild 13 :  Stoßfänger vorne zerkratzt mit Materialabtrag

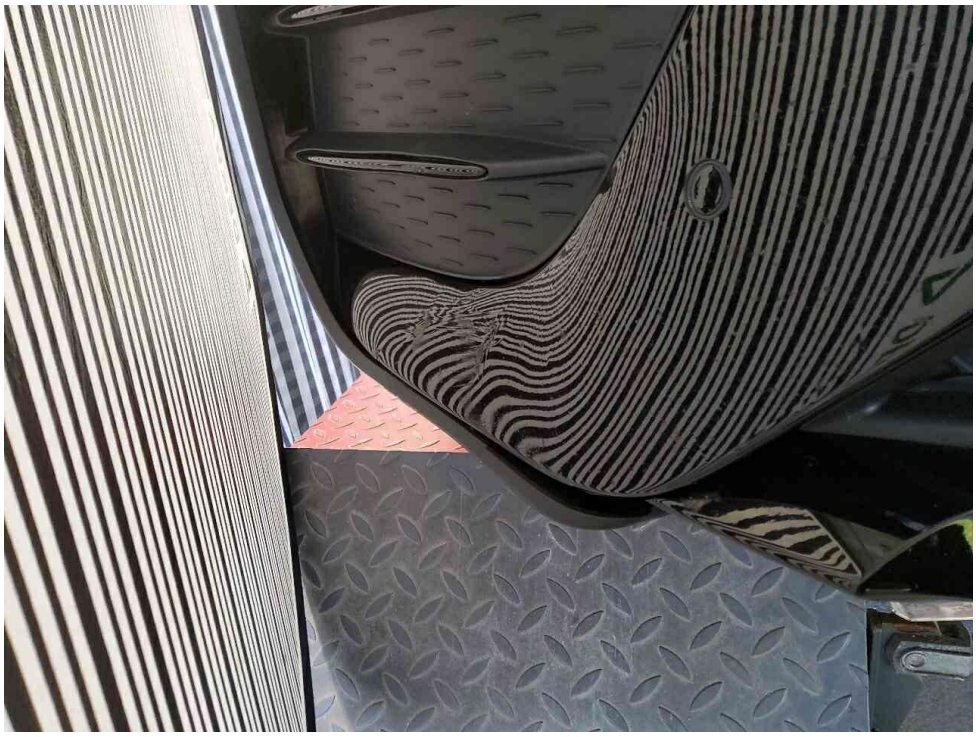
Bild 14 :  Stoßfänger vorne zerkratzt mit Materialabtrag

Bild 15 : Stoßfänger vorne zerkratzt mit Materialabtrag

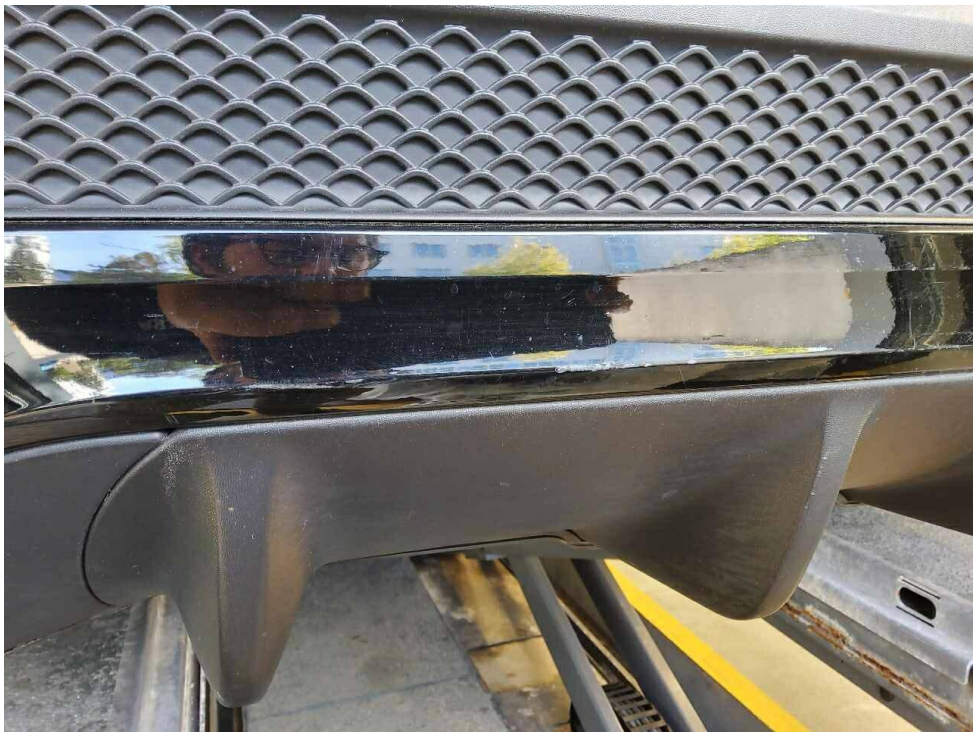
Bild 16 : Stoßfänger hinten unten zerkratzt

Bild 17 : Felge glanzgedreht hinten rechts zerkratzt

Bild 18 : Reifen hinten rechts gerissen

Bild 19 : Tür hinten rechts zerkratzt

Bild 20 : 1x Winterfelge zerkratzt

Bild 21 : 1x Wintterreifen gerissen

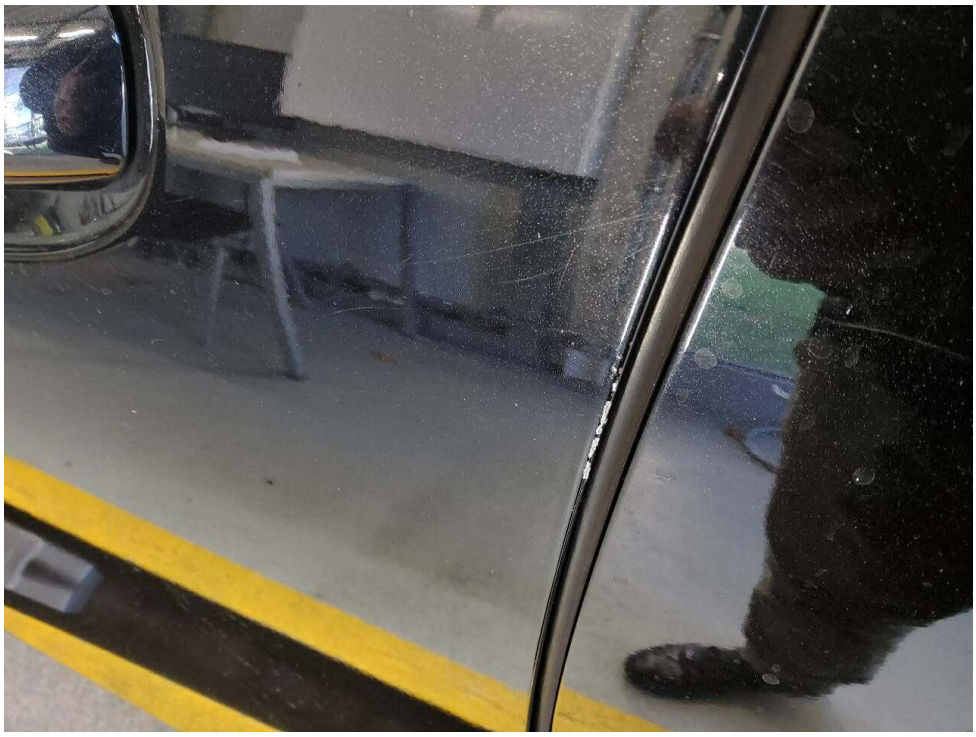
Bild 22 : Tür vorne links
