Fahrzeugzustandsbericht - Verkauf

SKODA Kodiaq

SKODA Kodiaq 2.0 TDI DSG Sportline

Inspektion - ID	**11530534**	Besichtigt am	**07.10.2026 12:39:14**

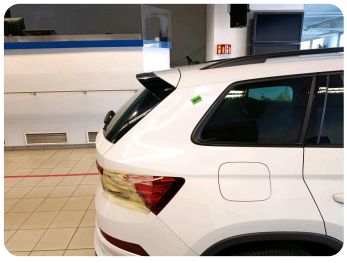
3 | Rücklicht rechts

Schadensart	Gebrochen
Schweregrad	Ersetzen
Reparaturmethode	Ersetzen
Ursache	Bei Inspektion festgestellt
