Zustandsbericht

Protokollnummer:	48228110
Auftrags-Nr / Referenz:	19251936
Besichtigungsdatum:	28.09.2026

Hersteller / Modell	Tesla Model Y Long Range Dual Motor AWD		
Kennzeichen	AÖ-EN 600E	**Vehicle Identification number**	LRWYGCEK3NC455809
Erstzulassung	27.09.2022	**Laufleistung (abgelesen)**	99.518 km
HSN/TSN	1480 / ABD 00013	**Kraftstoffart**	Elektro
Fahrzeugart	PKW Limousine	**Antriebsart**	Allradantrieb
Schadstoffklasse	2017/1151	**Getriebe / Anzahl Gänge**	Direktantrieb
Farbe	Blau Metallic	**Besichtigungszustand**	bedingt: Licht/Nässe/Schmutz
Leistung	153 kW	**Nächste HU**	09/2027
Wartungsheft / Nachweis	digitaler Nachweis / unvollstä…	**Restlauf bis Service**	0 km
Letzte Wartung		**Polsterart**	Leder
Vorschaden	Keine Feststellbar	**Polsterfarbe**	Schwarz
Nachlackierung	Keine Feststellbar	**zul. Gesamtgewicht**	2.619 kg
Dokumente	ZB I vorhanden	**Anzahl Halter**	1
Schlüssel soll/ist	2/1	**Anzahl Sitze / Türen**	5 / 5
Vertragsnummer	52087458	**Re-Import**

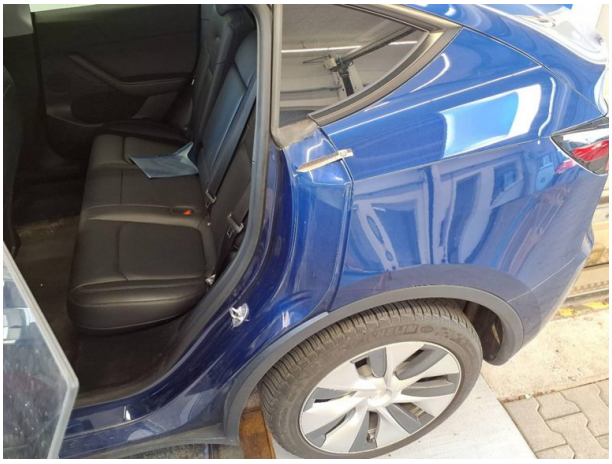
Beschädigung #1: Seitenwand links: Einstieg - Kratzer - auslegen / polieren

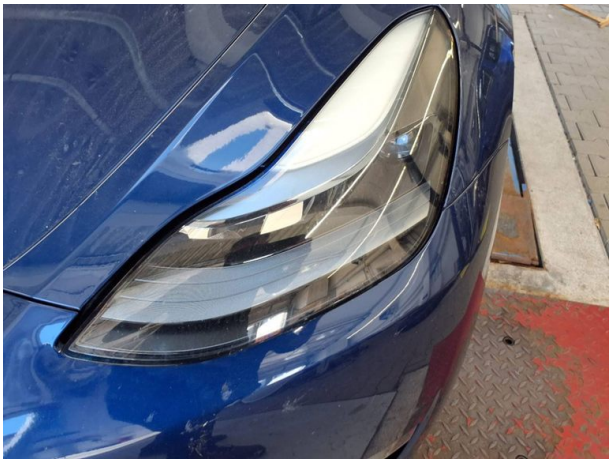
Beschädigung #9: Scheinwerfer: Scheinwerfer links (Kostenerweiterung möglich) - lose - befunden ggf. instandsetzen

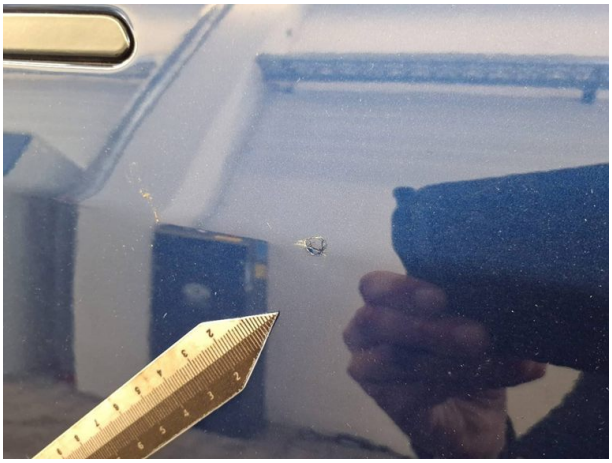
Beschädigung #16: Tür vorn links: Tür - Kratzer - lackieren

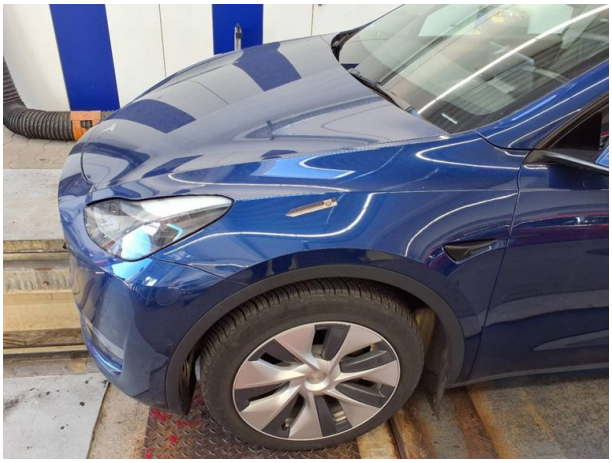
Beschädigung #18: Kotflügel links: Kotflügel links - Delle / Lackschaden - instandsetzen und lackieren

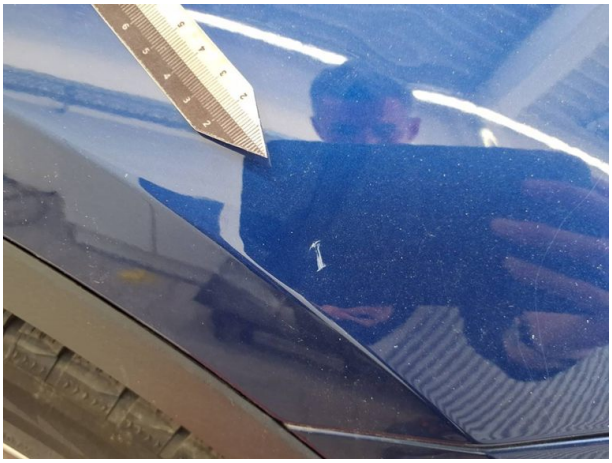
Beschädigung #19: Kotflügel rechts: Kotflügel rechts - Delle / Lackschaden - instandsetzen und lackieren
