Audi Q4 e-tron '21 BEV

Voertuiginformatie

Samenvatting schade

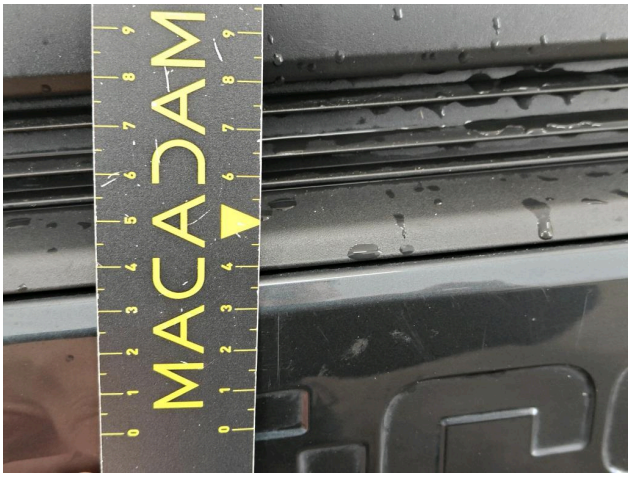
Bumper A
Kras(sen)
Herstellen en spuiten (compleet)
Achterzijde

Bumper A sierlijst
Kras(sen)
Vervangen
Achterzijde

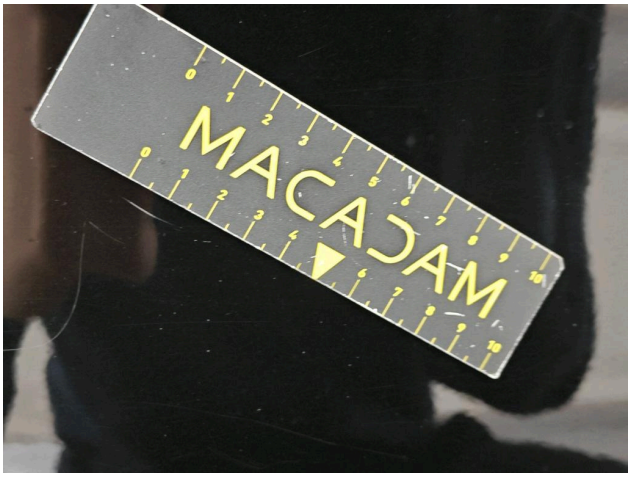
Deur A L
Kras(sen)
Herstellen en spuiten (gedeeltelijk)
Links

Deur A R
Kras(sen)
Herstellen en spuiten (gedeeltelijk)
Rechts

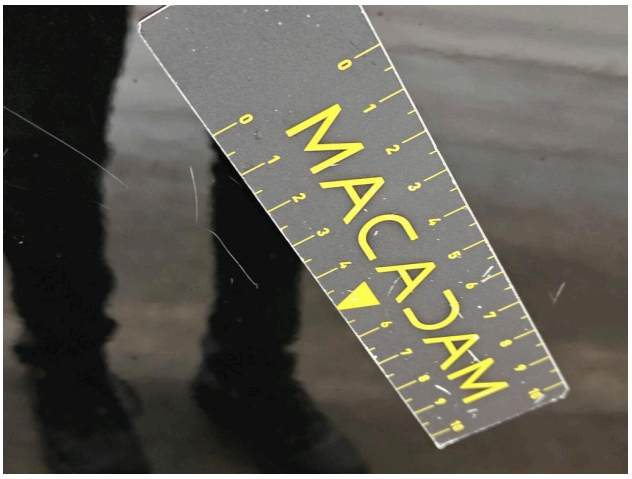
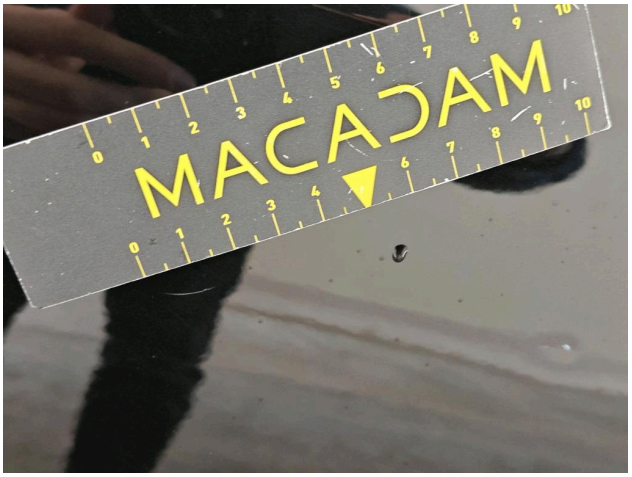
Deur V L
Vervormd / Geforceerd
Herstellen en spuiten (compleet)
Links
