Informe de tasación

JEEP Avenger

Avenger 1.2 Altitude

VIN	ZAC5JACL4SJL94940
Primera matriculación	16/7/2025
Kilometraje del vehículo	16.261 km

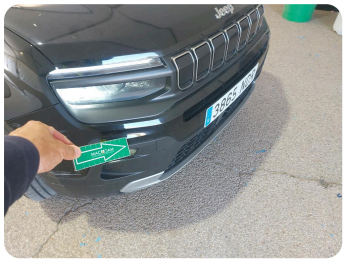
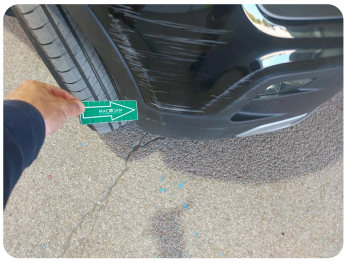
2 | Paragolpes Delantero

Tipo de daño	Golpe(s) y arañazo(s)
Modo de reparación	Reparar + Pintar
