Zustandsbericht

Kunde :	**Allane SE HCBE**		
Berichtsnummer :	**0000000949556-DE926**	**Amtl. Kennzeichen :**	**FT-N1605E**
Referenznummer:	**31274530**

Hyundai Tucson (NX)(12.2020->) Trend Plug-In Hybrid 4WD

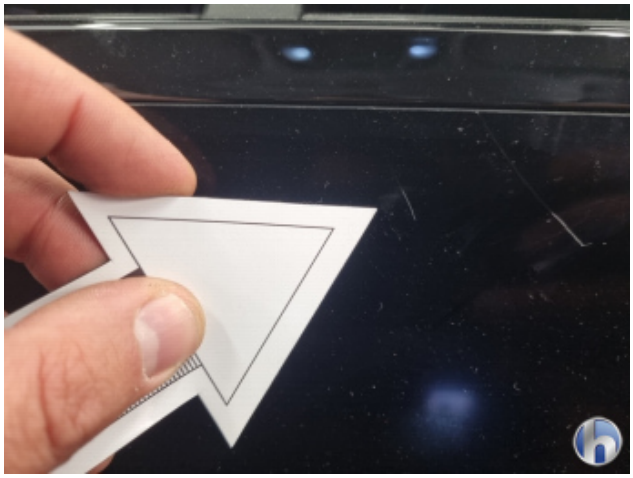
3. Tür Hinten - Rechts
1 Delle - Sanft Instandsetzen
