G U T A C H T E N

Betrifft	: PKW / M1 Cupra Leon 1,5 TSI eHybrid 204 Cupra Leon		
Deckungsart	: Leasingfahrzeug	**Nächste § 57a Beg.**	: Mai 2029
Fahrgestell-Nr.	: VSSZZZKL4TR082189	**Eigen-/Gesamtgew.**	: 1.372 kg / 1.870 kg
National-/Modellcode:	281461 / 40	**Sitzplätze**	: 5
Erstzulassung	: 21.05.2026	**Allgemeinzustand**	: Optisch gut
Tachostand	: 15.849 km abgelesen	**Lackart/Farbe**	: 2-SCHICHT-PERLEFFEKT / Schwarz
Hubraum/Leistung	: 1.498 cm³ / 110,00 kW	**Lackzustand**	: nass / verschmutzt
Kraftstoffart	: Benzin unverbleit	**Alter**	: 6 Monate

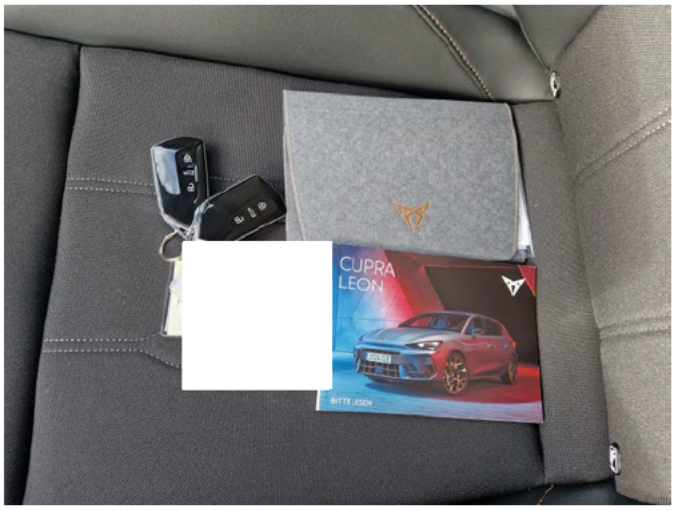
11:27
22.10.2026
Avg. consumpt.
9.8 l/100km
Distance covered
4 km
Average speed
22 km/h
810 km
15849 km

11:29
Service
Driver assist
Vehicle
Status
Driving data
Oil change service due
in 14200 km / 559 days
Inspection due
in 14200 km / 559 days
Wipers in service position
Vehicle identification number: VSSZZZKL4TR082189
AUTO
21.5 °C
CLIMA
21.5 °C
