Informe de tasación

HYUNDAI TUCSON 1

VIN	TMAJE812DPJ201623
Primera matriculación	25/1/2024
Kilometraje del vehículo	199.056 km

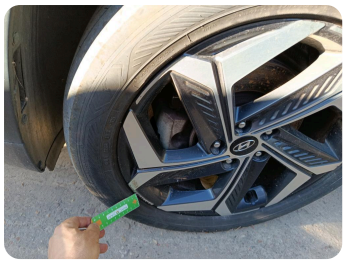
11 | Llanta alu Tras Dr pulido

Tipo de daño	Rayado
Modo de reparación	Precio Cerrado
