Zustandsbericht

Protokollnummer: 48543014
Auftrags-Nr / Referenz: 41070664_1
Besichtigungsdatum: 19.10.2026

Hersteller / Modell	Toyota Proace City L2 1,5-l D-4D S&S		
Kennzeichen	OPR-EA 28	**Fahrgestellnummer**	YAREFYHP2GJ034994
Erstzulassung	05.10.2023	**Laufleistung (abgelesen)**	47.574 km
HSN/TSN	5013 / AOM 00913	**Kraftstoffart**	Diesel
Fahrzeugart	LKW < 3,5t	**Antriebsart**	Frontantrieb
Schadstoffklasse	EURO6	**Getriebe / Anzahl Gänge**	Manuell
Farbe	Ice White	**Besichtigungszustand**	bedingt: Licht/Nässe/Schmutz
Leistung	96 kW	**Nächste HU**	10/2027
Hubraum	1.499 ccm	**Zylinder**	4
Wartungsheft / Nachweis	vorhanden / vollständig	**Restlauf bis Service**	11 Monat(e)
Letzte Wartung		**Polsterart**	Stoff
Vorschaden	Keine Feststellbar	**Polsterfarbe**	Schwarz-Anthrazit
Nachlackierung	Keine Feststellbar	**zul. Gesamtgewicht**	2.350 kg
Dokumente	ZB I / II nicht vorhanden	**Anzahl Halter**	1
Schlüssel soll/ist	2/2	**Anzahl Sitze / Türen**	5 / 5
Vertragsnummer	41070664_1	**Re-Import**

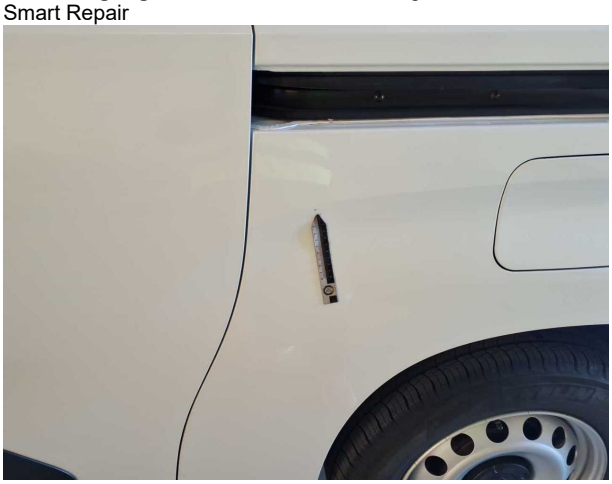
Beschädigung #3: Schweller rechts: Einstieg - verkratzt / verschürft - Smart Repair

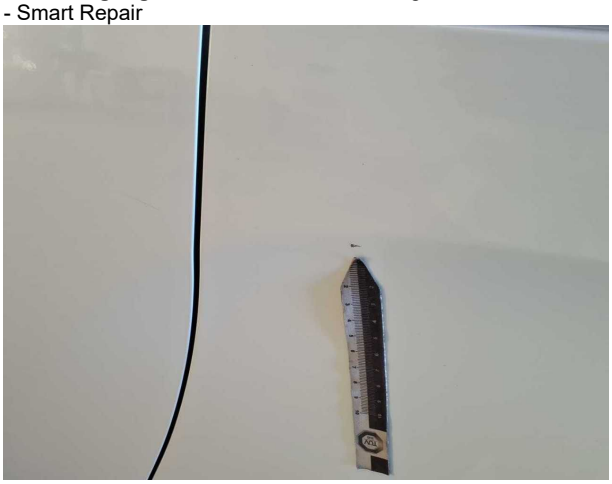
Beschädigung #4: Schweller links: Einstieg - verkratzt / verschürft - Smart Repair
