Besichtigungsdatum: 14.10.2026
Protokollnummer: 48275644
Erstellt durch: Paula Busch
Besichtigt durch: R. Armbruster

VXKUPHNEKN4160182

Angaben zum Fahrzeug

Zustandsbericht

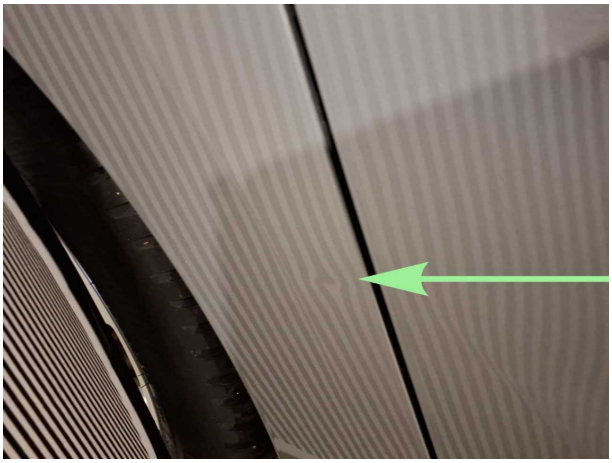
Beschädigung #1: Seitenwand rechts: Seitenwand - Delle(n) - sanft instandsetzen

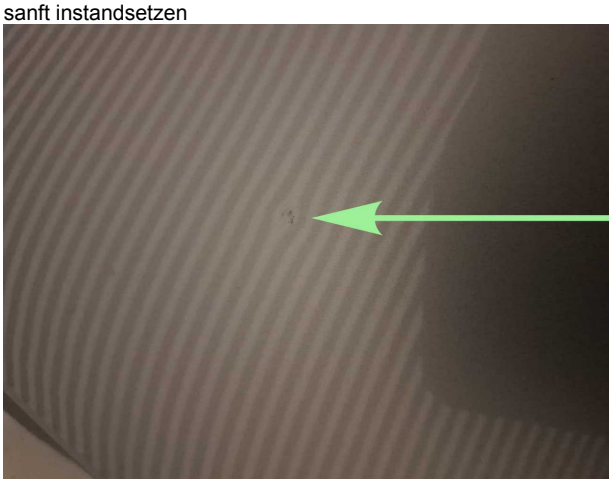
Beschädigung #1: Seitenwand rechts: Seitenwand - Delle(n) - sanft instandsetzen
