Volkswagen

1.4 TSI OPF DSG COMFORTLINE

VIN: WVWZZZ7NZNV001017

Détails de l'inspection

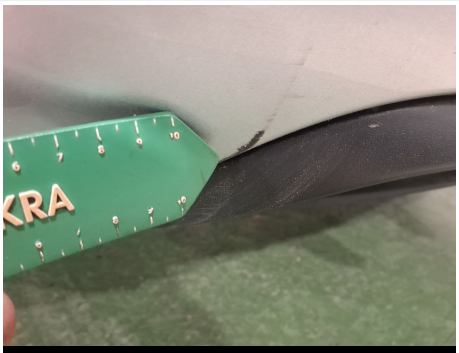
006	Pare-chocs / Arrière Peint : Oui	Rayure	Peinture

Pare-chocs / Arrière / Rayure
