BMW

XDRIVE25E M SPORT HYBRIDE RECHARGEABLE U11 21EF

VIN: WBA21EF0605014284

Détails de l'inspection

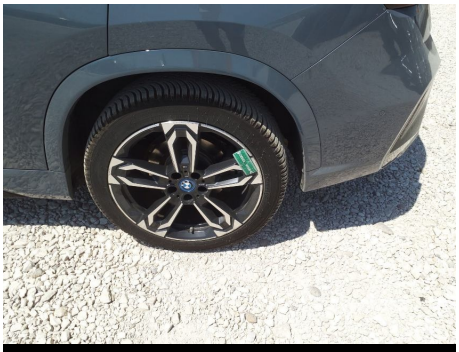
005	Jante / Avant Droit Diamètre Jante/Pneu : 19 "	Rayure	Smart repair

Jante / Avant Droit / Rayure
