OPEL ZAFIRA LIFE (2019->) EDITION XL (L3) MOTOR 2,0 LTR. - 130 KW CDTI KOMBI

VIN: VXEVKEHZXRZ033550

Kennzeichen M-LX6142	**Zulassungsdatum** 31/07/2024	**Laufleistung** 14011 km
Farbe LACKIERUNG TITANGRAU/TYP AUSSENVERKLEIDUNG METALLIC-LACKIERUNG	**Jahr** 2023	**Polster** -
Anzahl der Türen 4	**Anzahl der Sitze** -	**Generation** -
CO2 197	**Hubraum** 1997	**Getriebe** Automatisch
Motortyp Verbrennung	**Kraftstoff** Diesel	**Anzahl Gänge** 8
Antriebsstrang Vorderradantrieb (FWD)	**Max. Leistung** 130 KW

Bewertungsort
AKB Zörbig

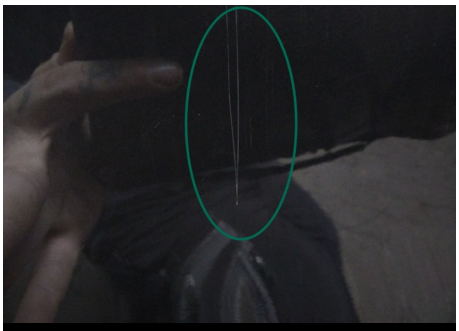
013	Stoßfänger oberhalb / Vorne Lackiert : Ja / Unpainted : Nein	Kratzer	Lackieren

Stoßfänger oberhalb / Vorne / Kratzer
