Vehicle info

Make	BMW	Gearbox	Automatic
Model	i5 xDrive40 81,2kWh (G60)	Fuel type	Electric
Mileage	32,162	kW	290
Registration	W 35380R	cc	0
VIN	WBY11HG040CT92726	Customer	BMW Austria Leasing GmbH Minderwertgutachten
First registration date	11/19/2024

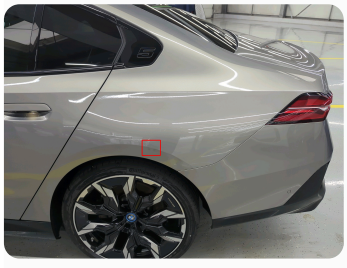
Part	Damage type	Repair mode
2 | Wing RL	Dent(s)	Repair and paint (complete)
4 | Wing RR	Dent(s)	Repair and paint (complete)
6 | Bodywork	Chemical polution	Cleaning

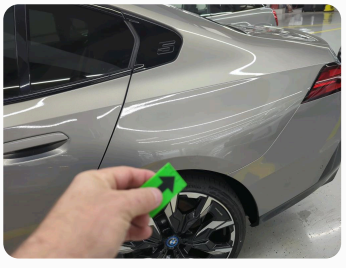
Acceptable Damages

Part	Damage type	Repair mode
1 | Service	Maintenance	Execute
3 | Brake fluid	Maintenance	Replace
5 | Bumper R	Scratch(es)	No repair

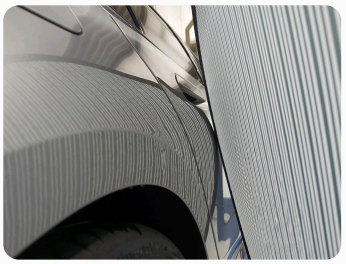
2 | Wing RL

Damage type	Dent(s)
Repair mode	Repair and paint (complete)
Cause	Use/wear

Comments: genau auf Kante 1 S Vorrichten

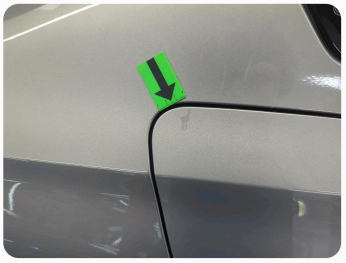
4 | Wing RR

Damage type	**Dent(s)**
Repair mode	**Repair and paint (complete)**
Cause	**Use/wear**

Comments: 1 S Vorrichten
