BMW X1

Vehicle information

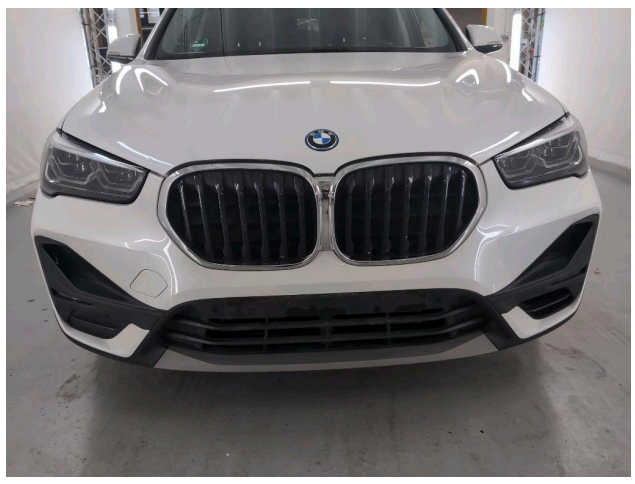
Bumper moulding F
Scratch(es)
Replace
Front
