Zustandsbericht

Protokollnummer: 48209434
Auftrags-Nr / Referenz: 21254204
Besichtigungsdatum: 15.10.2026

Hersteller / Modell	BYD ATTO 3 Comfort		
Kennzeichen	EL-A 7201E	**Vehicle Identification number**	LGXCE4CB7P2064069
Erstzulassung	28.08.2023	**Laufleistung (abgelesen)**	18.982 km
HSN/TSN	2160 / AAB 00002	**Kraftstoffart**	Elektro
Fahrzeugart	Geländewagen	**Antriebsart**	Frontantrieb
Schadstoffklasse	2017/1151	**Getriebe / Anzahl Gänge**	Direktantrieb
Farbe	Weiß Metallic	**Besichtigungszustand**	ausreichend
Leistung	65 kW	**Nächste HU**	08/2026
Wartungsheft / Nachweis	digitaler Nachweis / vollständig	**Restlauf bis Service**	3.480 km
Letzte Wartung		**Polsterart**	Kunstleder
Vorschaden	Keine Feststellbar	**Polsterfarbe**	Blau-Grau
Nachlackierung	Keine Feststellbar	**zul. Gesamtgewicht**	2.160 kg
Dokumente	ZB I vorhanden	**Anzahl Halter**	unbekannt
Schlüssel soll/ist	2/2	**Anzahl Sitze / Türen**	5 / 5
Vertragsnummer	50149082	**Re-Import**	Nein

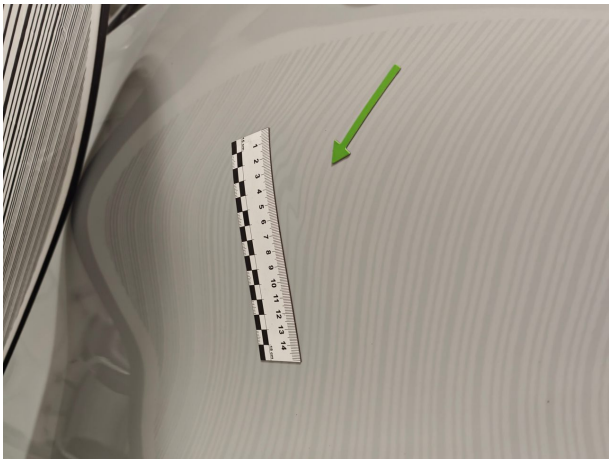
Nr.	Bauteilgruppe	Beschreibung
1	Karosserie	Karosserie - beklebt/ beschriftet - entkleben/neutralisieren
2	Tür vorn links	Tür - Delle(n) - sanft instandsetzen
3	Tür vorn rechts	Tür - Delle(n) - sanft instandsetzen
4	Tür hinten rechts	Tür - Delle(n) - sanft instandsetzen
5	Rad/Reifen	Reifen vorn links - beschädigt - erneuern
6	Stossfänger hinten	Stossfänger hinten - verformt - instandsetzen und lackieren

Beschädigung #2: Tür vorn links: Tür - Delle(n) - sanft instandsetzen

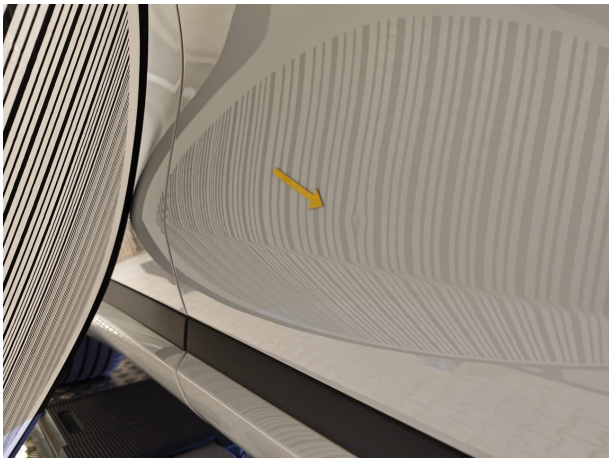
Beschädigung #2: Tür vorn links: Tür - Delle(n) - sanft instandsetzen

Beschädigung #3: Tür vorn rechts: Tür - Delle(n) - sanft instandsetzen

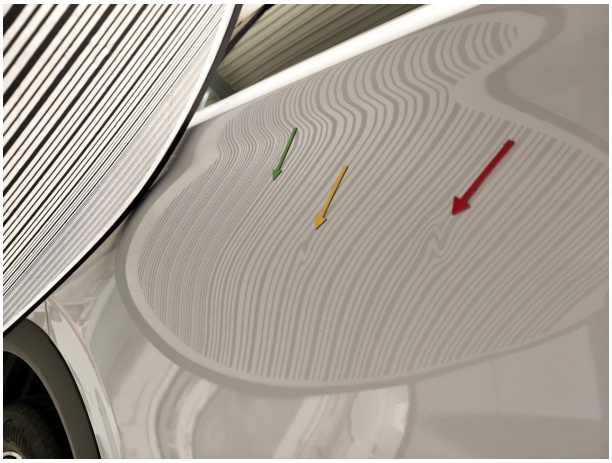
Beschädigung #3: Tür vorn rechts: Tür - Delle(n) - sanft instandsetzen

Beschädigung #4: Tür hinten rechts: Tür - Delle(n) - sanft instandsetzen
