MACADAM

BYD Atto 3 '22 BEV

Voertuiginformatie

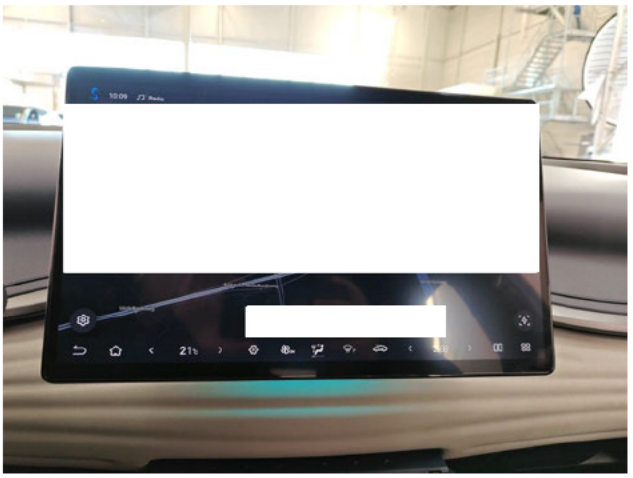
10:08
km/h
kW
96
km
Standard OK ECO
000 20429 km

BYD AUTO CO.,LTD.
LGXCE4CB8N2200304
2 160 kg
1 070 kg
1 110 kg

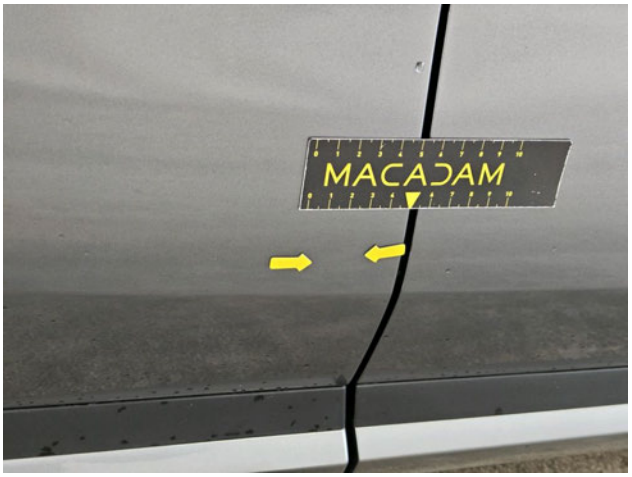
Deur A L
Deuk(en)
Uitdeuken zonder spuiten
Links

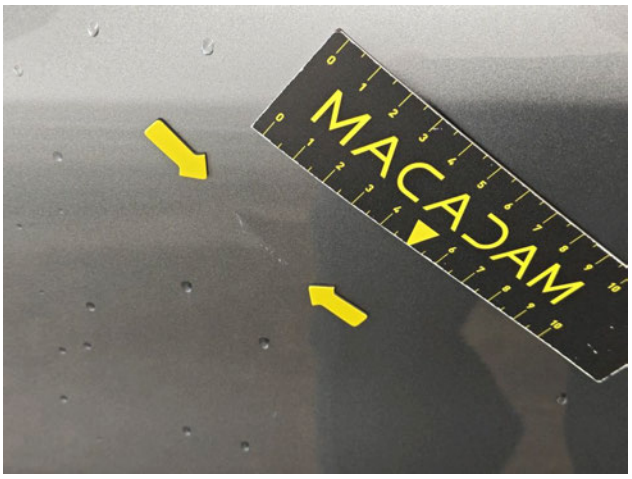
Deur A R
Deuk(en)
Herstellen en spuiten (compleet)
Rechts

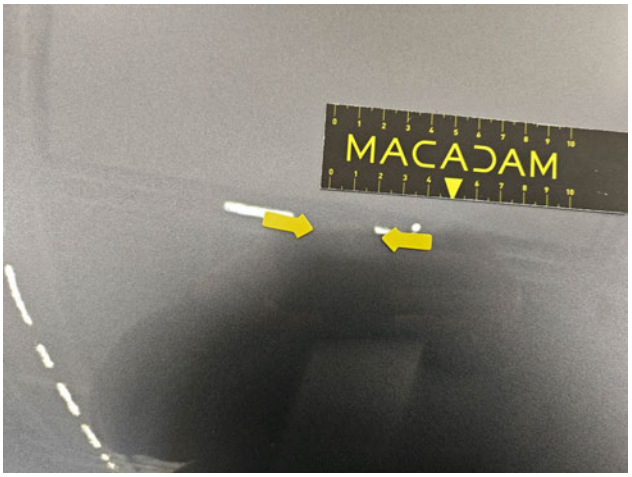
Deur V R
Deuk(en)
Herstellen en spuiten (compleet)
Rechts
