Rücknahmegutachten

Dokumentennummer: 1953790
Auftrag vom: 15.07.2026 / 09:20 Uhr
Auftrag per: Telefon

Amtliches Kennzeichen:	NE-MO1001	**FIN:**	WBA21AX030FR22564
HSN/TSN:	0005 / DGC	**Fahrzeugart:**	PKW (PKW)
Aufbau:	Limousine	**Hersteller:**	BMW
Modell:	4er Gran Coupe - 420 d Mild Hybrid (EURO 6d)	**Erstzulassung:**	12.07.2023
Letztzulassung:	12.07.2023	**Nächste HU (Hauptuntersuchung):**	07.2026
Anzahl Vorbesitzer:	0	**Anzahl Türen:**	4
Sitz-/Steh-/Liegeplätze:	5 / - / -	**Motorart:**	Reihe
Anzahl Zylinder:	4	**Leistung:**	140,0 KW
Hubraum:	1.995 ccm	**Antriebsart:**	Diesel
Antriebskonzept:	Heckantrieb	**Getriebeart:**	Automatik
Laufleistung abgelesen:	102476 Kilometer	**Laufleistung geschätzt:**	102476 Kilometer

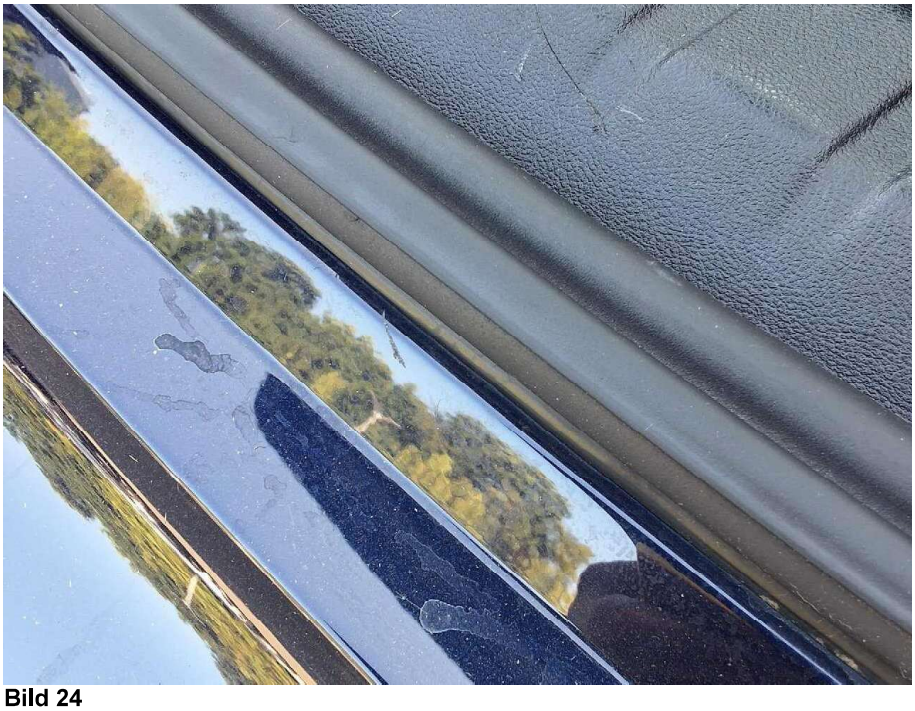
geschätzte Reparaturkosten (exkl. Mwst.)	Minderwert
Lackierung	**320,00 €**	**320,00 €**
Fahrzeugfront, Stoßfänger vorne, verkratzt, Smart Repair	140,00 €	140,00 €
Fahrzeugheck, Stoßfänger hinten, Kratzer, Smart Repair	120,00 €	120,00 €
Innenraum, Einstieg hinten links, verkratzt, polieren - Kostenerweiterung möglich	60,00 €	60,00 €

Bild 23
Fahrzeugheck Stoßfänger hinten Kratzer

Bild 24
Fahrzeugheck Stoßfänger hinten Kratzer

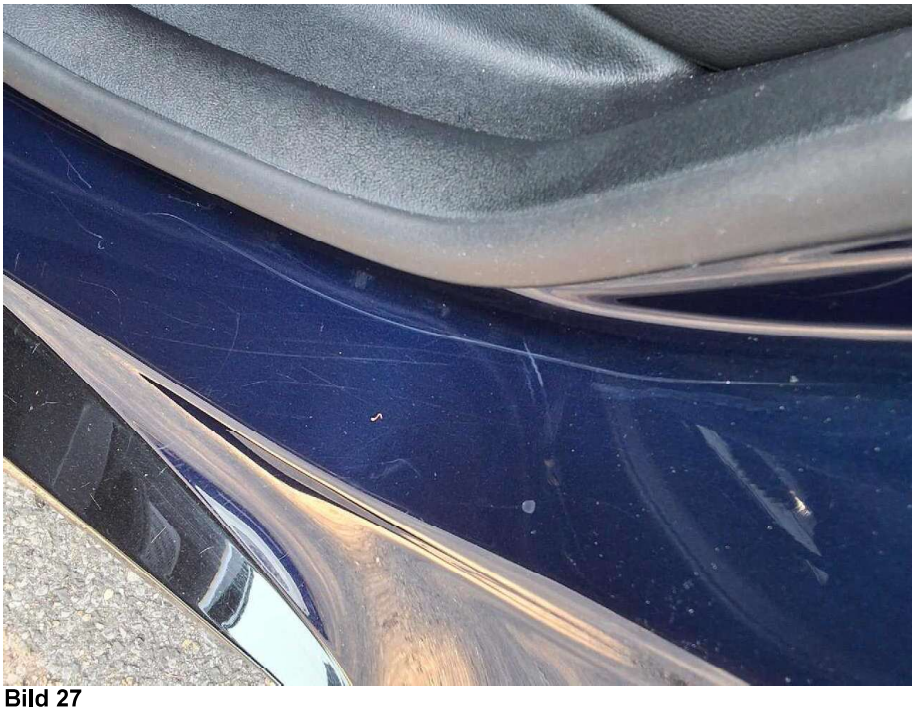
Bild 27
Innenraum Einstieg hinten links verkratzt
