Zustandsbericht

Kunde :	**Allane SE HCBE**		
Berichtsnummer :	**0000000952221-DE926**	**Amtl. Kennzeichen :**	**DU-K189E**
Referenznummer:	**31274009**

Kia Sportage (NQ5)(2021->) GT-Line Plug-in Hybrid 4WD

Fahrzeug-Ident.-Nr.:	**U5YPX81HDNL044075**	Laufleistung abgelesen:	**81157 km**
Erstzulassung / Baujahr:	**19.10.2022 / 2022**	Besichtigungsdatum/-ort:	**20.10.2026 Obere Lichtenplatzer Str. 304, 42278 Wuppertal**
Fahrzeugart:	**SUV**	Aufbauart:	**Kombilimousine**
Kraftstoff:	**Hybr.B/E ext. aufl.**	Getriebe Art:	**automatic**
Navi.-Datenträger:	**Festplattenlaufwerk**	Hubraum / Leistung:	**1598 ccm / 132 kW (179 PS)**
Antriebsart:	**Allrad**	Lackfarbe:	**Grau**
Lackart:	**Metallic**	Türen / Sitzplätze:	**5 / 5**
Anzahl Schlüssel:	**2**	Nächste HU / AU:	**03.2028 / 03.2028**
Polster Art:	**Leder/Alcantara**	Serviceheft verfügbar:	**Ja**
Farbe Innenausstattung:	**Schwarz**	Serviceheft gepflegt:	**Nein**
Raucherfahrzeug:	**Nein**	Letzter Service km / am:	**70188 / 21.04.2026**
Fahrzeug fahrbereit:	**Ja**	Vorgelegte Fahrzeug-Unterlagen:	**ZB I (Fzg.Schein)**
Zustand aussen:	**3 - Durchschnittlich**	Zustand innen:	**3 - Durchschnittlich**

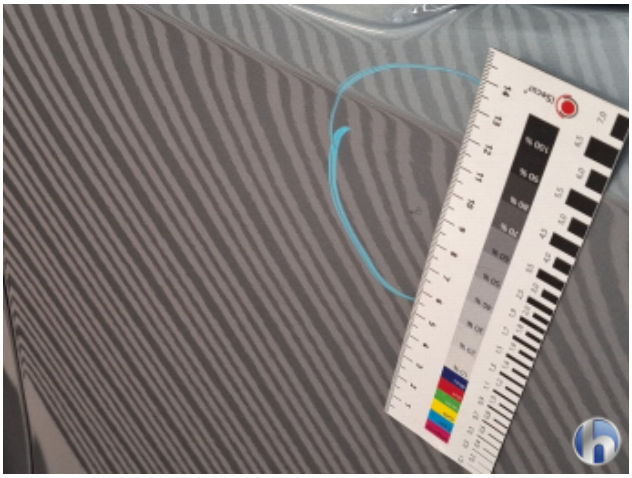
1. Tür Vorne - Rechts
Dellen / Beulen - Sanft Instandsetzen

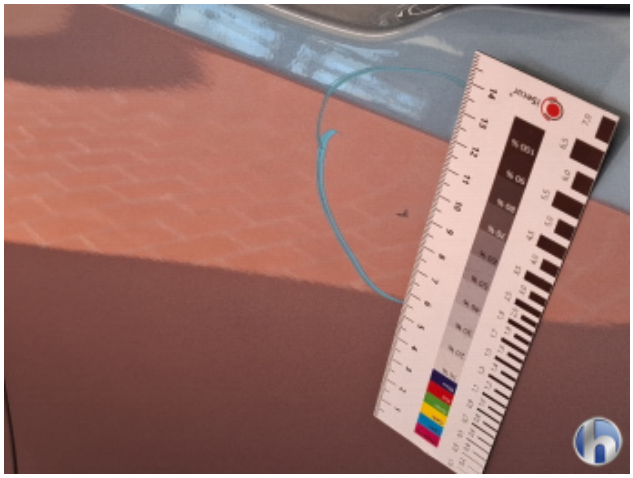
1. Tür Vorne - Rechts
Dellen / Beulen - Sanft Instandsetzen

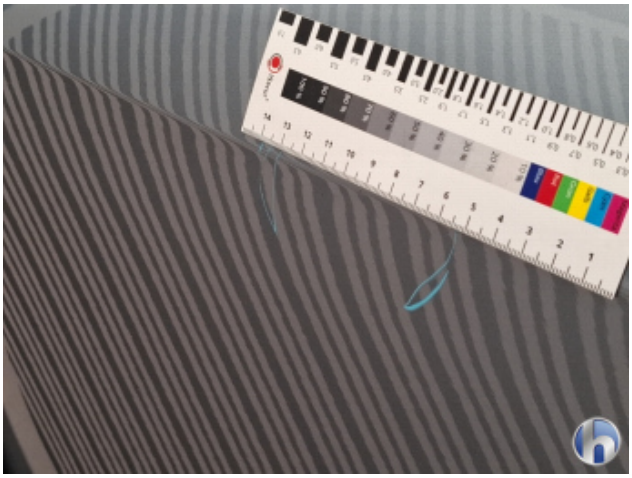
1. Tür Vorne - Rechts
Dellen / Beulen - Sanft Instandsetzen

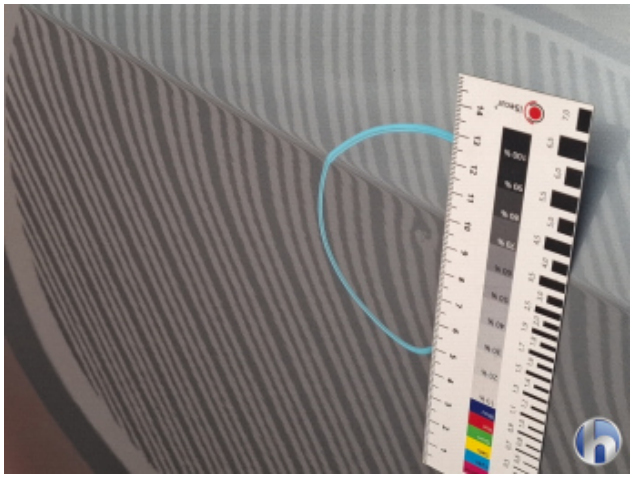
1. Tür Vorne - Rechts
Dellen / Beulen - Sanft Instandsetzen

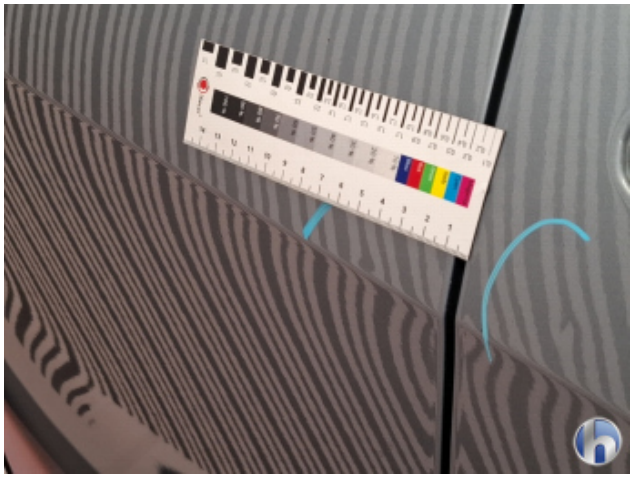
2. Seitenwand - Hinten - Rechts
2 Dellen - Sanft Instandsetzen

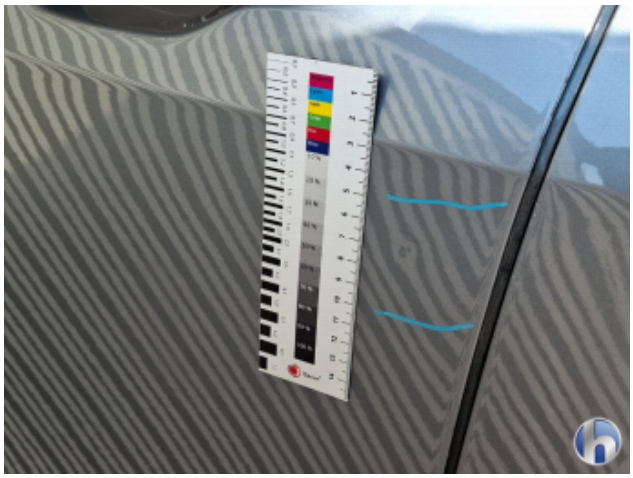
3. Tür Hinten - Rechts
1 Delle - Sanft Instandsetzen

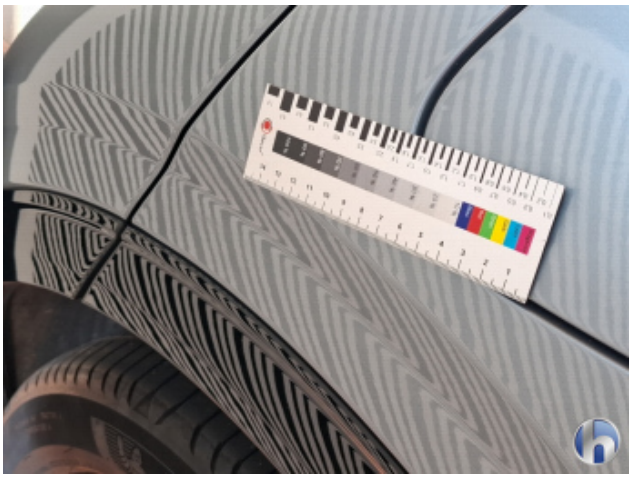
5. Tür Hinten - Links
Riss - Ohne Reparatur

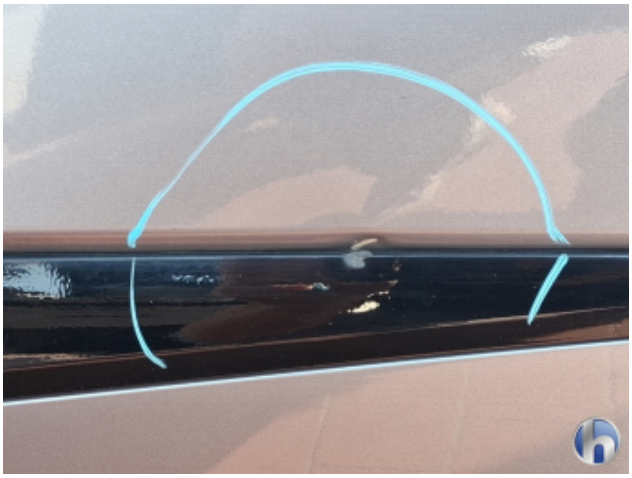
6. Seitenwand - Hinten - Links
1 Delle - Sanft Instandsetzen

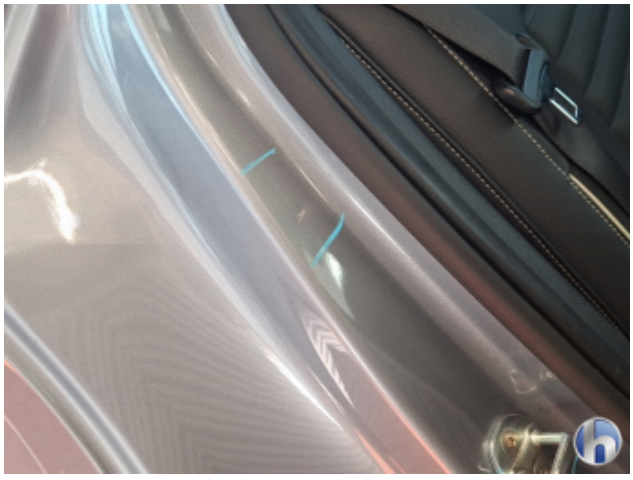
9. Türeinstieg Vorne - Links
1 Delle - Sanft Instandsetzen

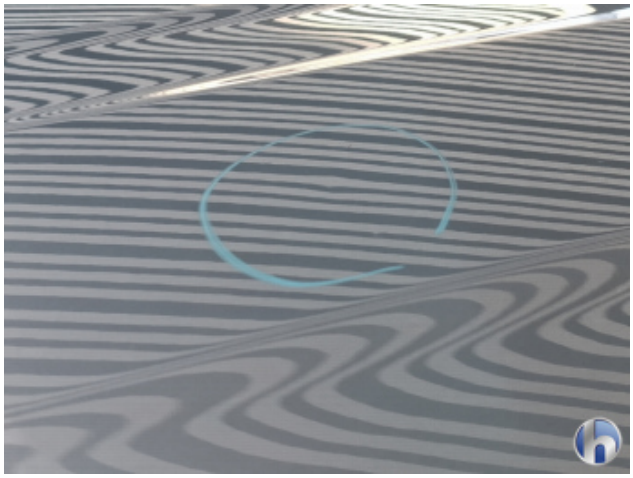
14. Dach
3 Dellen - Sanft Instandsetzen

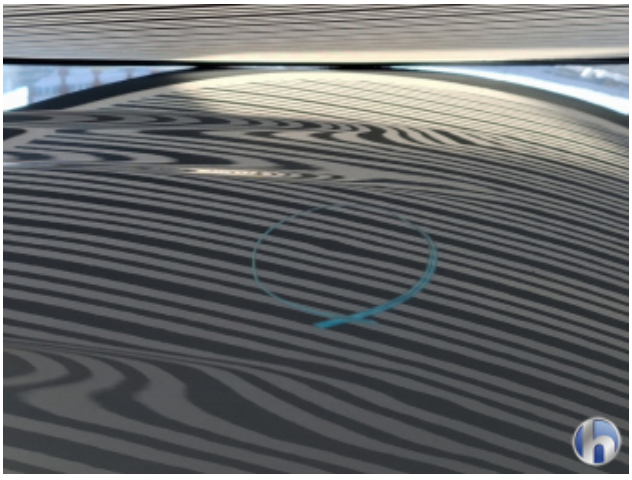
14. Dach
3 Dellen - Sanft Instandsetzen
