Volkswagen

BEV 82KWH 128KW PRO BUSINESS

VIN: WVGZZZE25RE004309

Détails de l'inspection

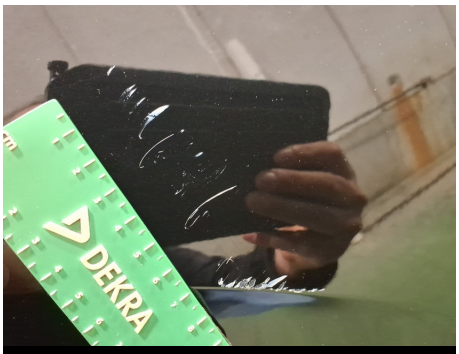
007	Porte / Arrière Droit [1]	Rayure	Peinture

[1] + deukje aanvaardbaar

Porte / Arrière Droit / Rayure
