Verkaufsgutachten

Vorgang	
Ihr Auftrag vom	01.10.2026 durch Raiffeisen-Impuls Fuhrparkmanagement GmbH & Co. KG
Besichtigungsort	36272 Niederaula, Industriestraße 11
Besichtigungsdatum	02.10.2026
Referenznummern	0002054639

Fahrzeugdaten / Technische Daten			
Fahrzeugident.-Nr.	**WF01XXTTG1MD37928**		
Fahrzeugart	PKW - Mehrzweckfahrzeug	**Farbton / Lackart**	Race-Rot / Uni
Hersteller	Ford	**Nächste HU**	keine Angabe
Typ / Verkaufsbez.	Transit Custom 2.0 TDCi 320 L1 Trend	**Laufleistung abgelesen**	96.205 km
Erstzulassung	03.01.2022	**Emissionsklasse / CO2**	Euro 6d / g/km
Getriebe / Gänge	Manuell / 6	**Sitzplätze / Türen**	9 / 5
Achsen / angetrieben	2 / 1	**Anzahl Besitzer**	unbekannt
Motorart	Reihenmotor / Diesel	**Hubraum / Nennleistung**	1.995 ccm / 77 KW
Antriebsart	Frontantrieb

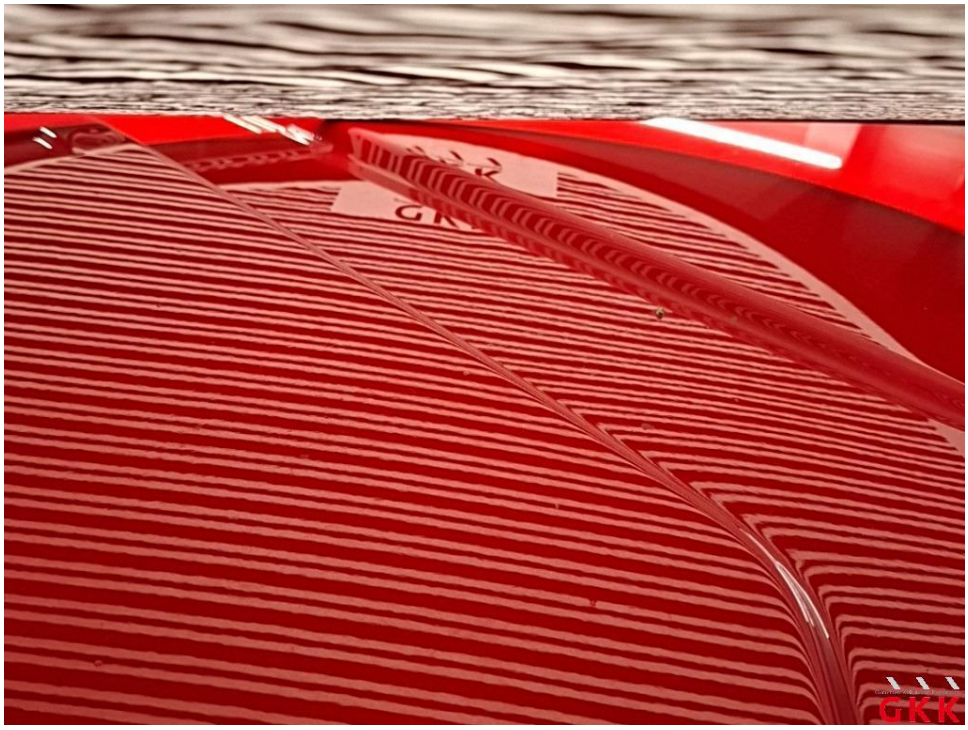
Sonstiges (Angaben ohne MwSt.)	Reparaturkosten	MW
HU (Hauptunters.) PKW / Transporter, kein gültiger Nachweis vorhanden, durchführen (Bild 17)	132,77 €	132,77 €
Fahrzeug außen, Lackierung verwittert / matt, aufbereiten (Bild 20, Bild 21)	319,04 €	319,04 €

Bild 21 Fahrzeug, außen, Lackierung verwittert / matt, aufbereiten

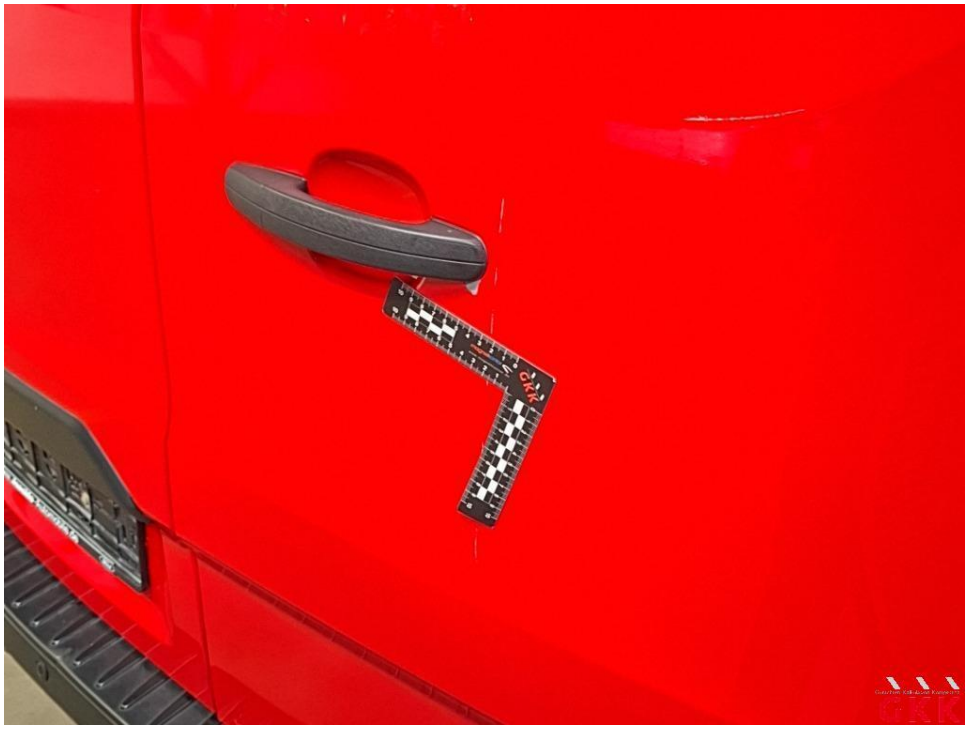
Heck (Angaben ohne MwSt.)	Reparaturkosten	MW
Stoßfänger hinten Verkleidung -unlackiert-, beschädigt, ersetzen (Bild 27, Bild 28)	234,45 €	128,95 €
Hecktür rechts, Lackierung abgeplatzt, lackieren (Bild 29, Bild 30)	548,98 €	301,94 €

Bild 29 Hecktür rechts, Lackierung abgeplatzt, lackieren
