Athlon Verkaufsexpertise

Kunde :	**Athlon Germany KD**		
Berichtsnummer :	**0000000952011-DE949**	**Vertragsnummer :**	**12181905**
Amtl. Kennzeichen :	**AA-BA 1406**

Ford Kuga .

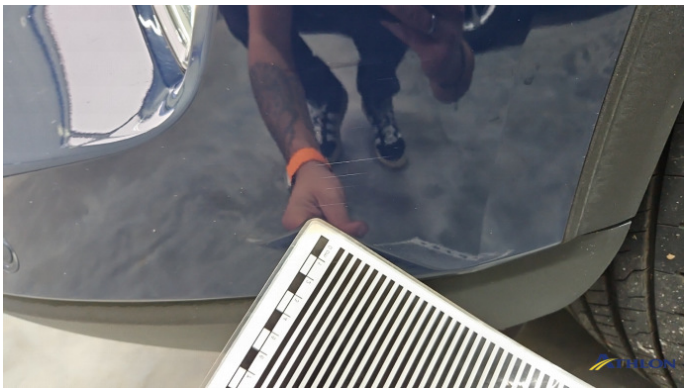
1. Kotflügel Vorne - Rechts
Kratzer

2. Stoßfänger Vorne
Kratzer

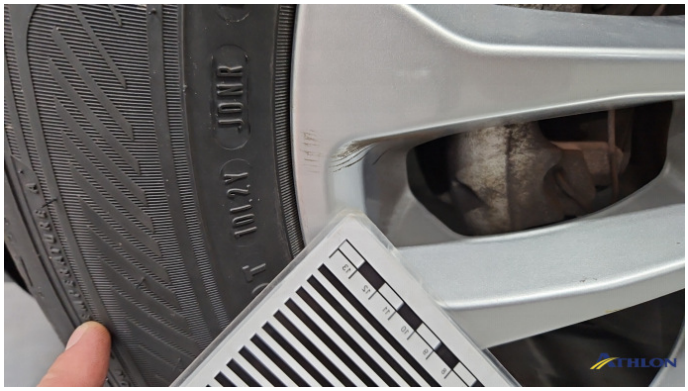
3. Kotflügel Vorne - Links
Kratzer

4. Felge Vorne - Links
Kratzer

5. Motorhaube
Umweltschaden

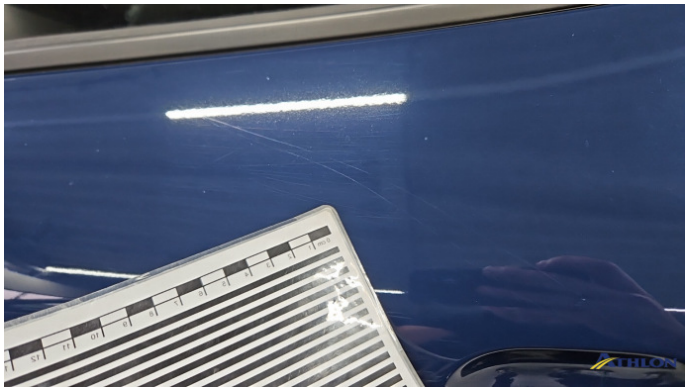
8. Türeinstieg Vorne - Links
Kratzer

9. Tür Hinten - Links
Kratzer

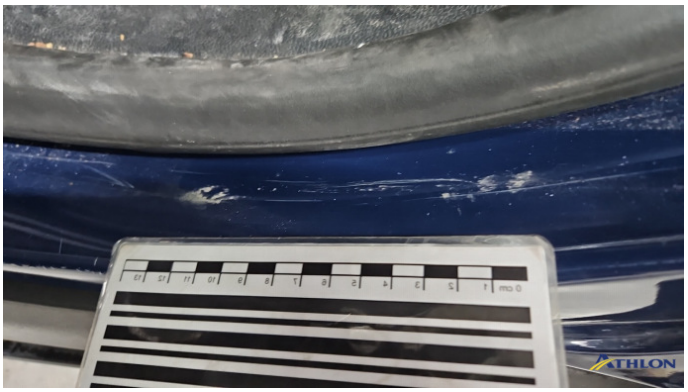
10. Türeinstieg Hinten - Links
Kratzer

11. Seitenwand - Hinten - Links
Kratzer

12. Stoßfänger Hinten
Kratzer

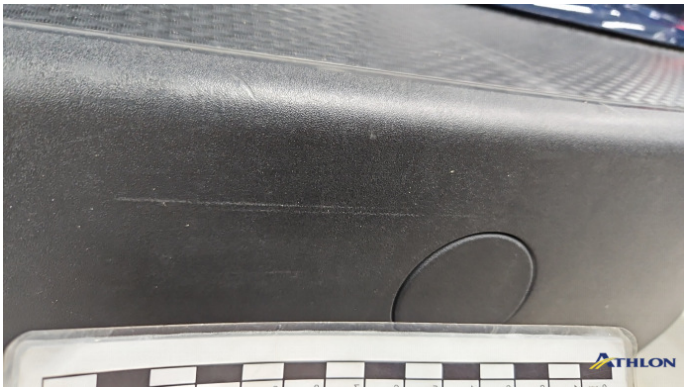
12. Stoßfänger Hinten
Kratzer

13. Stoßfänger Hinten
Kratzer

14. Heckklappe
Kratzer

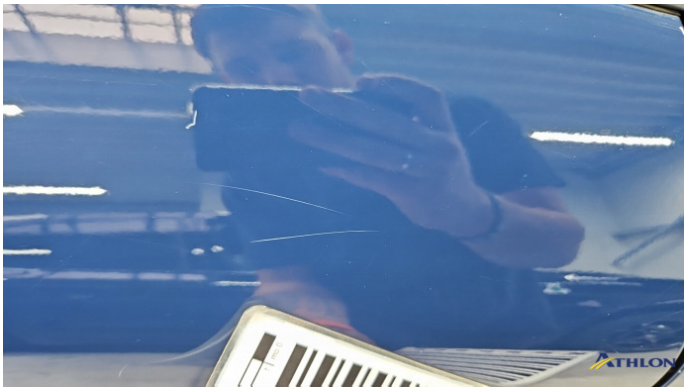
15. Seitenwand - Hinten - Rechts
Kratzer

16. Tür Hinten - Rechts
Kratzer

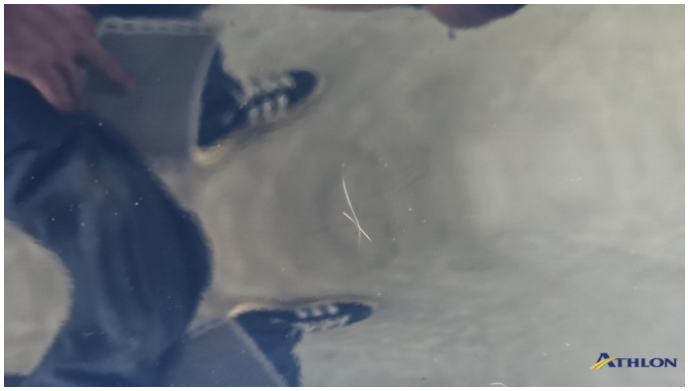
16. Tür Hinten - Rechts
Kratzer

17. Türeinstieg Hinten - Rechts
Kratzer

18. Tür Vorne - Rechts
Kratzer
