# Zustandsbericht

| Fahrzeugdaten / Technische Daten | | | |
|---|---|---|---|
| **Kennzeichen** | **F-SE 3008E** | **Fzg.-Ident.-Nummer** | **KNACC81GFN5147869** |
| **Fabrikat** | Kia | **1. Zulassung** | 12.05.2022 |
| **Typ** | e-Niro | **Fahrzeugart** | PKW |

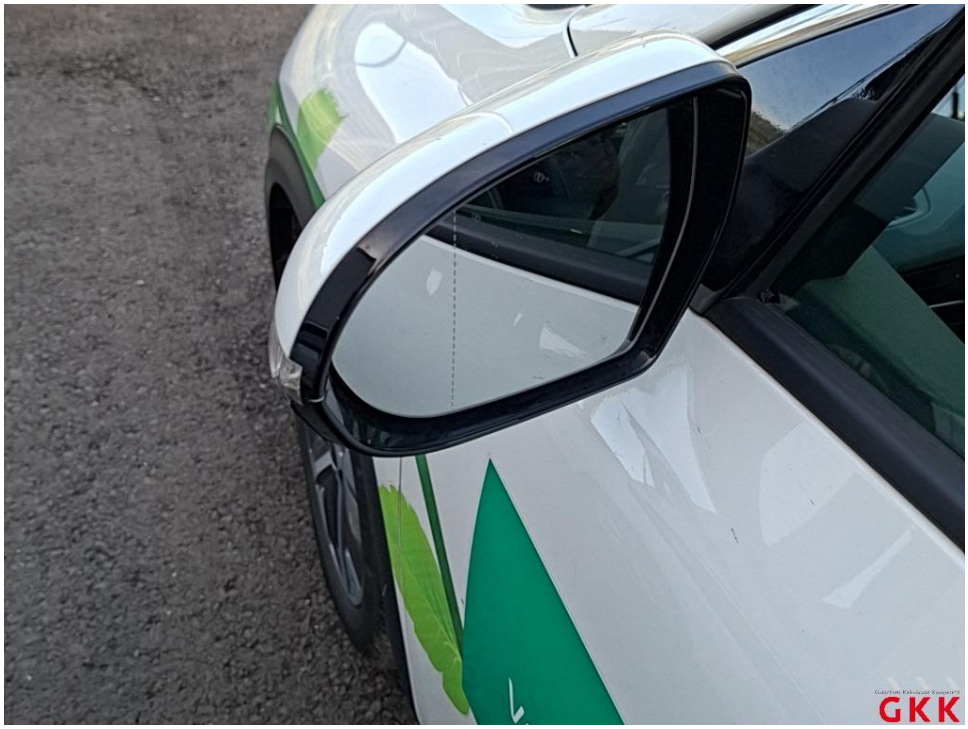
Spiegelgehäuse links Rahmen, beschädigt (Bild 15, Bild 16, Bild 17)

Bild 15. Spiegelgehäuse links, Rahmen, beschädigt, ersetzen

Bild 16. Spiegelgehäuse links, Rahmen, beschädigt, ersetzen

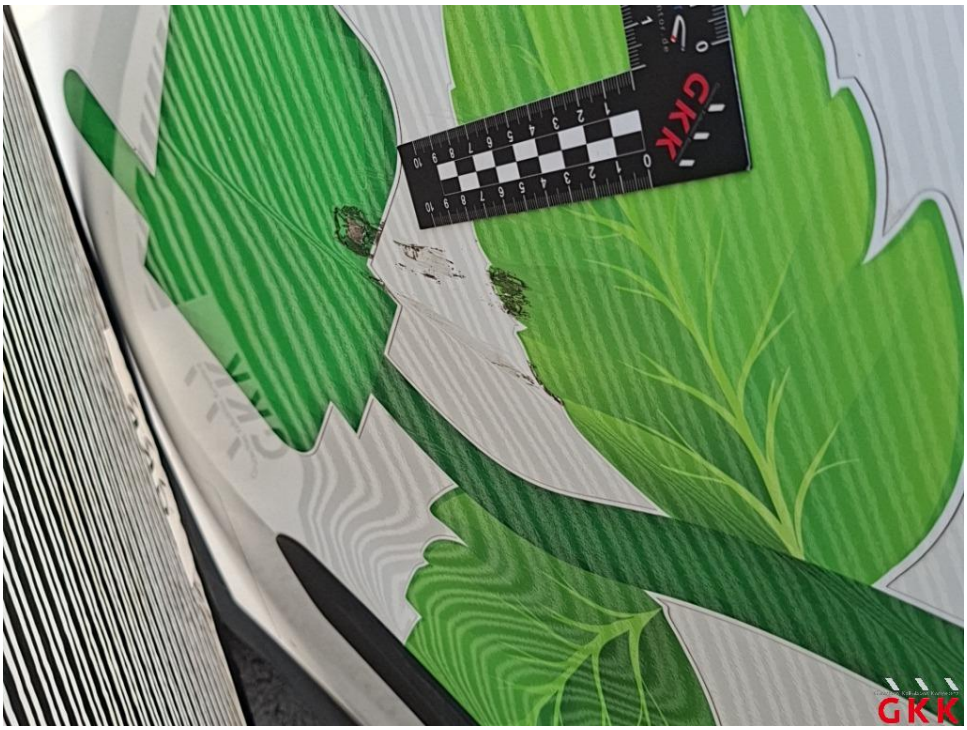
Tür hinten rechts, beschädigt (Bild 21, Bild 22, Bild 23)

Bild 21. Tür hinten rechts, beschädigt, instand setzen - lackieren

Bild 22. Tür hinten rechts, beschädigt, instand setzen - lackieren
