Zustandsbericht

Kunde :	**Allane SE HCBE**		
Berichtsnummer :	**0000000947524-DE926**	**Amtl. Kennzeichen :**	**PA-W146E**
Referenznummer:	**6a8cccd72dcd7f074b305ce0**

Hyundai Tucson (NX)(12.2020->) N Line Plug-In Hybrid 4WD

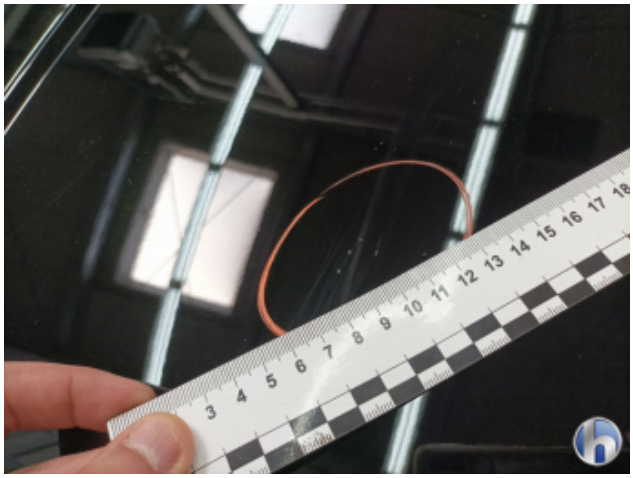
Bauteil	Schaden	Rep.-Art
1.	Tür Hinten - Links	Kratzer	Lackieren
2.	Motorhaube	Steinschlag	Lackieren
3.	Tür Hinten - Rechts	Kratzer	Smart Repair
4.	Seitenwand - Hinten - Rechts	Delle	Sanft Instandsetzen
5.	Tür Hinten - Rechts	Kratzer	Smart Repair

2. Motorhaube
Steinschlag - Lackieren

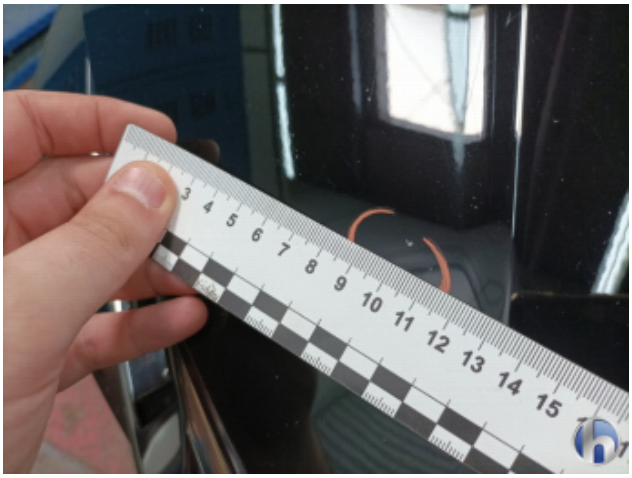
2. Motorhaube
Steinschlag - Lackieren

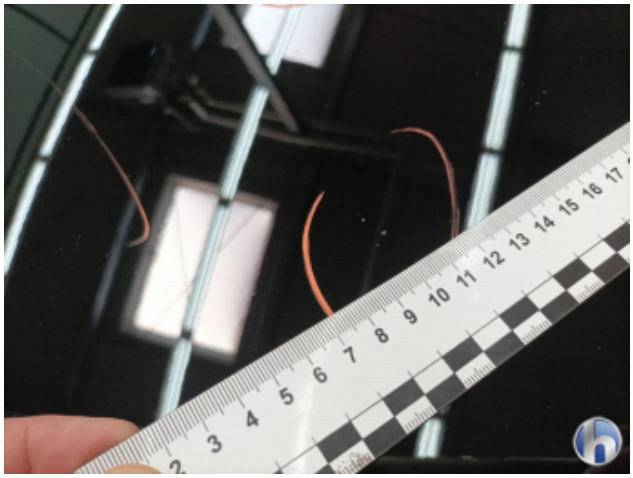
2. Motorhaube
Steinschlag - Lackieren

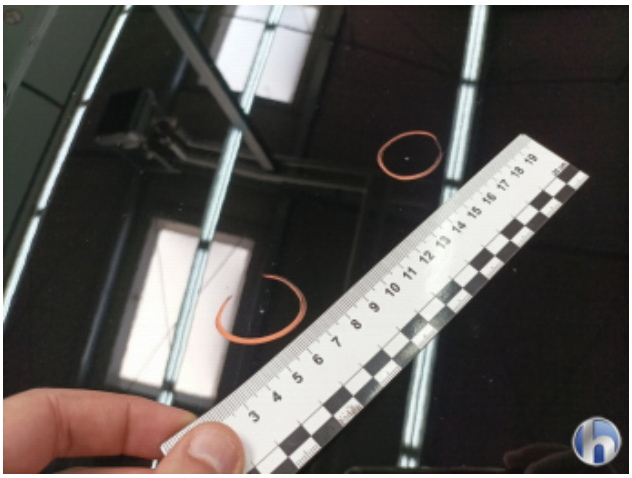
2. Motorhaube
Steinschlag - Lackieren

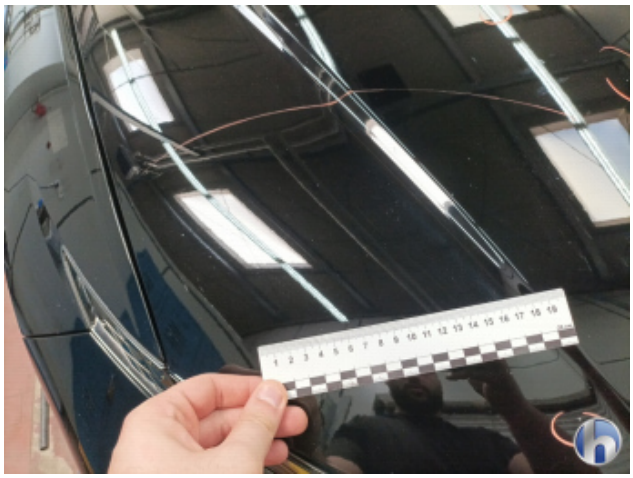
2. Motorhaube
Steinschlag - Lackieren

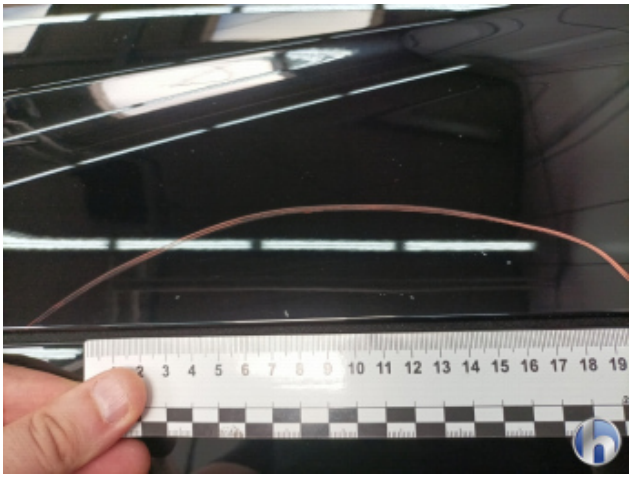
2. Motorhaube
Steinschlag - Lackieren

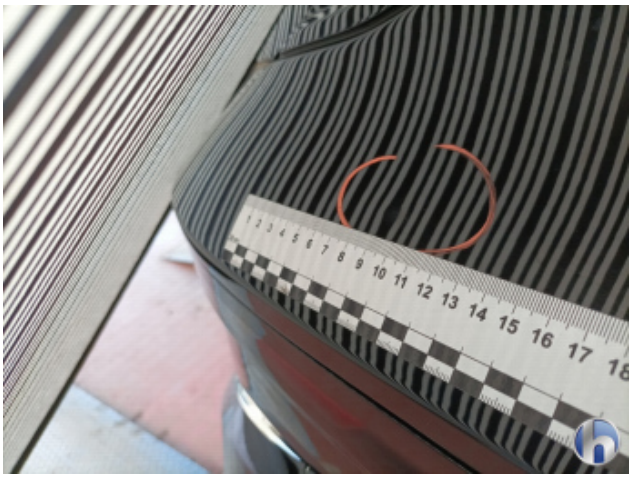
2. Motorhaube
Steinschlag - Lackieren

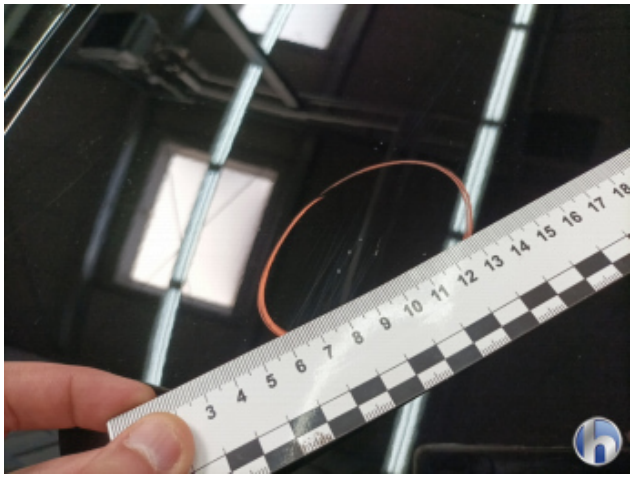
Bauteil	Schaden	Rep.-Art
1.	Tür Hinten - Links	Kratzer	Lackieren
2.	Motorhaube	Steinschlag	Lackieren
3.	Tür Hinten - Rechts	Kratzer	Smart Repair
4.	Seitenwand - Hinten - Rechts	Delle	Sanft Instandsetzen
5.	Tür Hinten - Rechts	Kratzer	Smart Repair

2. Motorhaube
Steinschlag - Lackieren

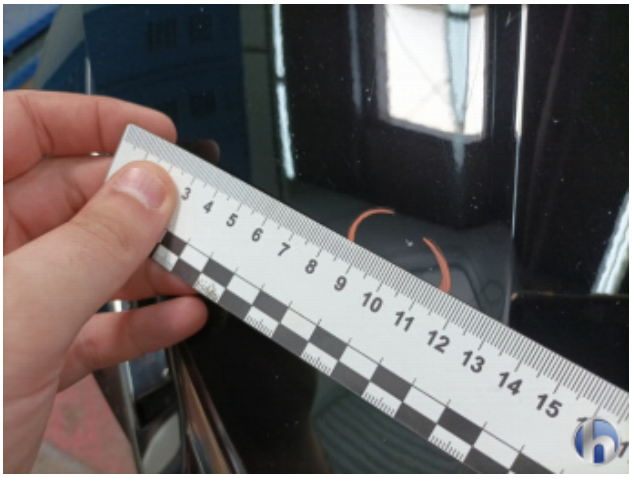
2. Motorhaube
Steinschlag - Lackieren

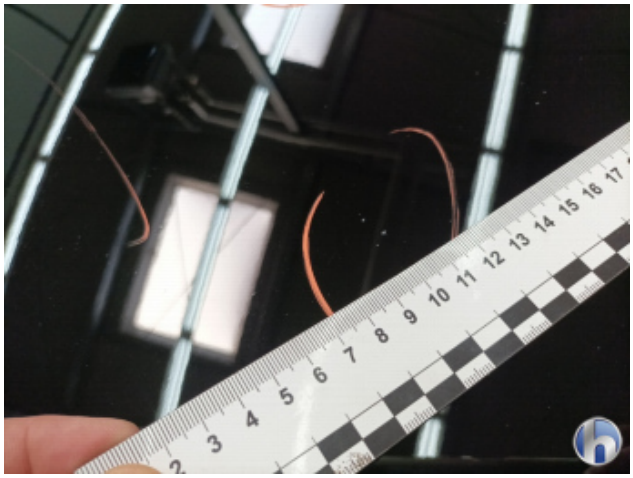
2. Motorhaube
Steinschlag - Lackieren

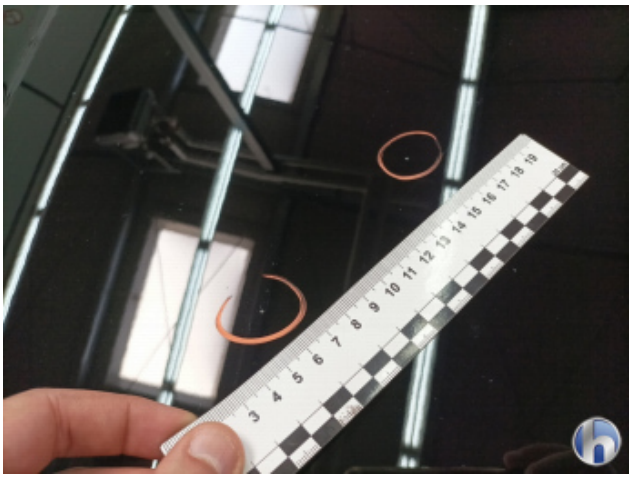
2. Motorhaube
Steinschlag - Lackieren

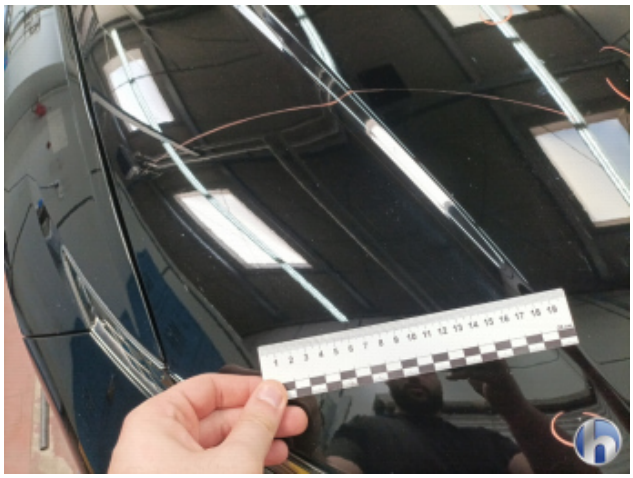
2. Motorhaube
Steinschlag - Lackieren

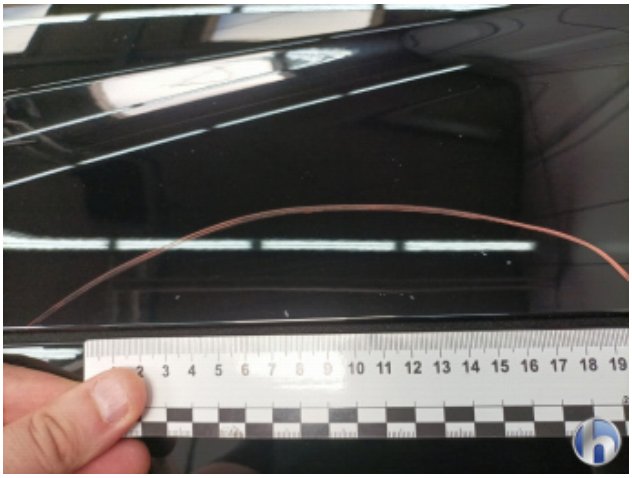
2. Motorhaube
Steinschlag - Lackieren

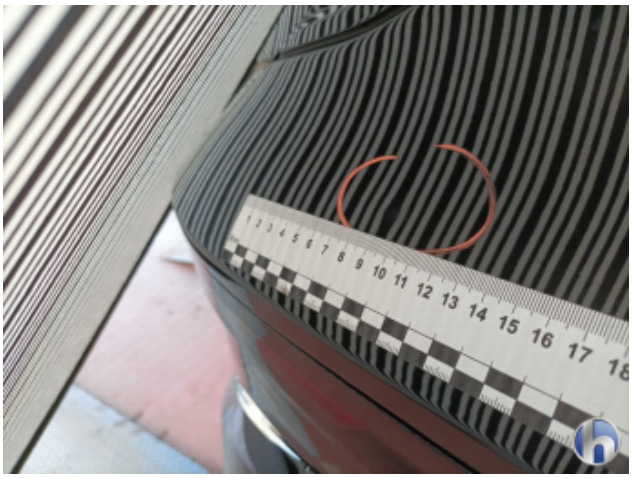
2. Motorhaube
Steinschlag - Lackieren
