DEKRA-Nr: 0217 / 035155 / 2026 / B089434000354 vom 10.09.2026

Zustandsbericht ohne Ausstattung

Auftraggeber	Mobilize Financial Services, eine Marke der RCI Banque S.A., Niederlassung Deutschland, Jagenbergstr. 1, 41468 Neuss
Besichtigung	10.09.2026

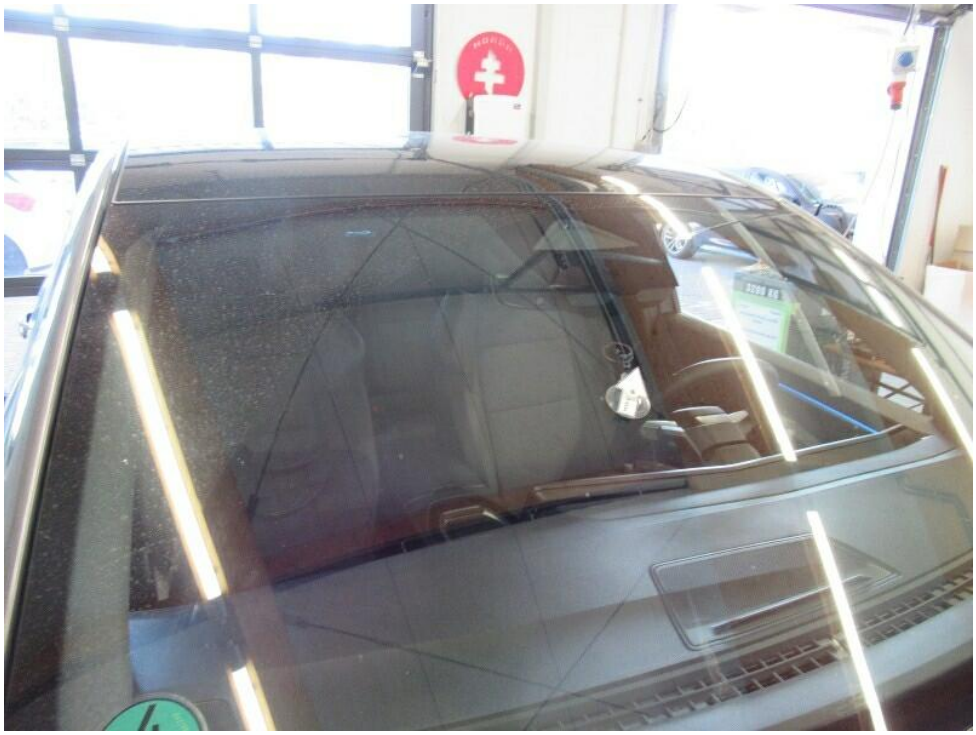
Bild 11 : Steinschlag Frontscheibe außerhalb Fahrersichtfeld

1. Steinschlag Frontscheibe außerhalb Fahrersichtfeld, SMART Repair;, prüfen und Befund festlegen, Schadenerweiterung möglich
2. Kunstoffhalteleiste an Unterbodeverkleidung gebrochen, erneuern (Bild 13)
3. Fehlermeldung Tonsignal im Kombiinstrument, prüfen und Befund festlegen, Schadenerweiterung möglich

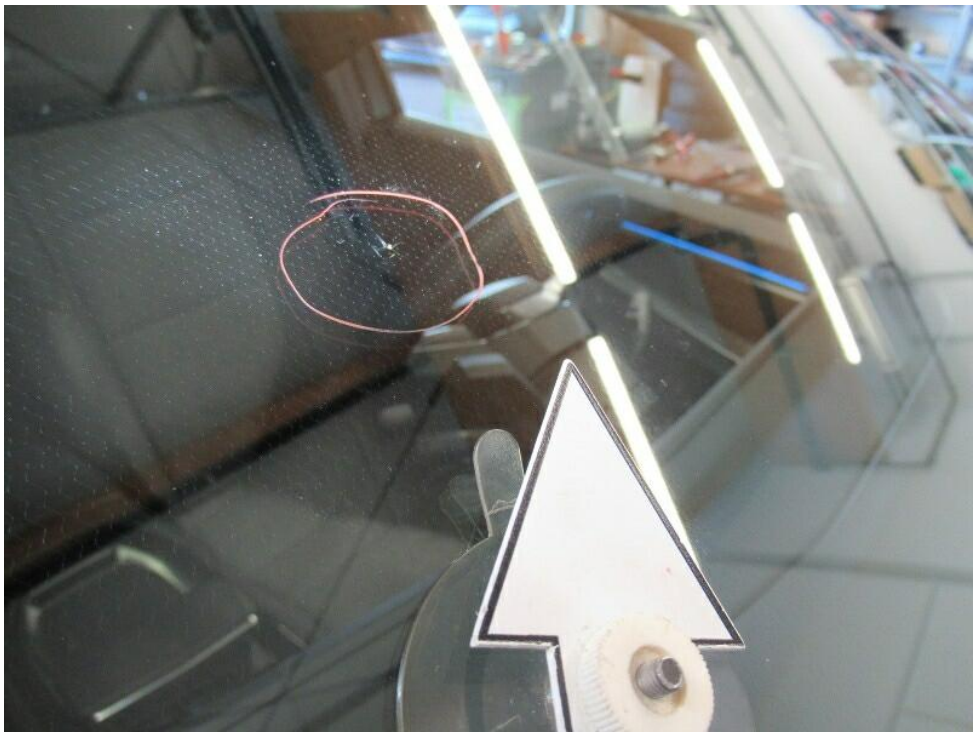
Bild 12 : Steinschlag Frontscheibe außerhalb Fahrersichtfeld
