TÜV SÜD Auto Partner GmbH
Wiesenring 2
04159 Leipzig

Besichtigungsdatum: 18.09.2026
Protokollnummer: 48022631
Erstellt durch: Markus Böttcher
Besichtigt durch: Fabian Rose

WVWZZZCDZNW506671

Zustandsbericht

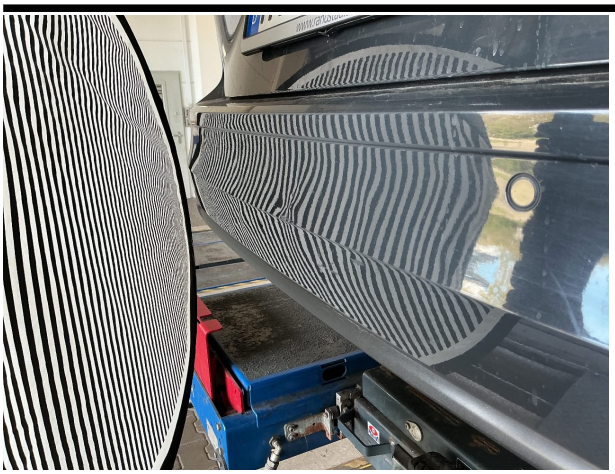
Beschädigung #1: Rad/Reifen: Leichtmetallfelge vorn links - verkratzt / verschürft - Smart Repair

Beschädigung #2: Ausrüstung: Fahrzeugschlüssel m. Fernb. - beschädigt - erneuern

Beschädigung #3: 2.Radsatz: 2 Leichtmetallfelgen - verkratz… verschürft - erneuern

Beschädigung #4: Schweller links: Schweller - nicht fachgerecht instandgesetzt - instandsetzen und lackieren

Beschädigung #5: Schweller rechts: Schweller - Delle / Lackschaden - instandsetzen und lackieren

Beschädigung #6: Tür hinten links: Tür - nicht fachgerecht instandgesetzt - instandsetzen und lackieren

Beschädigung #7: Heckklappe/-tür: Heckklappe - Delle / Lackschaden - lackieren

Beschädigung #8: Stossfänger hinten: Stossfänger hinten - verformt - instandsetzen und lackieren
