TOYOTA YARIS HYBRIDE AFFAIRES

Immatriculation	**FK-023-KX**
VIN	**VNKKD3D340A615378**
Kilométrage	**88 110 km**
Première immatriculation	**27/09/2019**
Couleur carrosserie	**Blanc**

DÉTAILS DE L'INSPECTION

Adresse d'inspection	**TEA LE MEUX**	Date de l'inspection	**22/10/2026 10:02:42**
Adresse d'inspection	**Rue du Bois Barbier 60880 Le Meux**

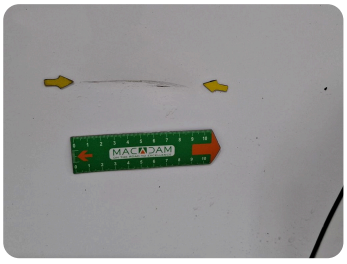
Aile ARD

Type de dommage	**Bosse(s)**
Mode de réparation	**LI - Réparer et peindre (complet)**

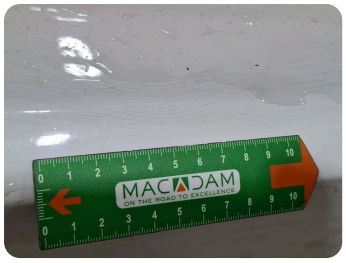
Porte AVD

Type de dommage	**Bosse(s)**
Mode de réparation	**LI - Réparer et peindre (complet)**
