MACADAM
Renault * Master CC

Voertuiginformatie

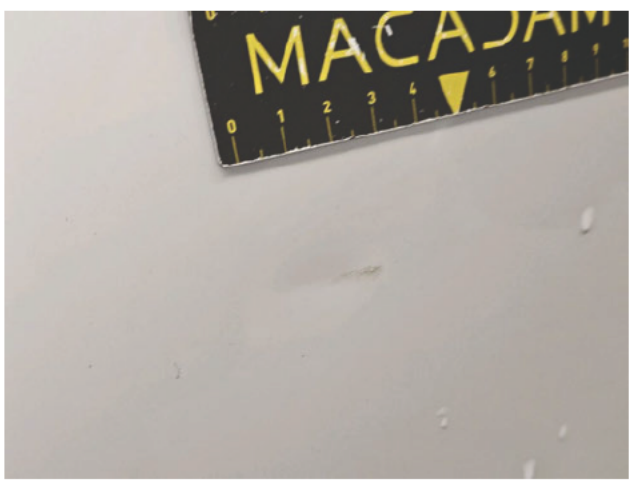
Bumper V
Vervormd / Geforceerd
Vervangen
Voorzijde
