Inspection Report

Make	MINI	Gearbox	Automatic
Model	MINI 32,6kWh Aut. (F56)	Fuel type	Electric
Mileage	60,200	kW	135
VIN	WMW11DJ0302T31454	cc	0
First registration date	9/27/2022	Customer	BMW Austria Leasing GmbH Minderwertgutachten

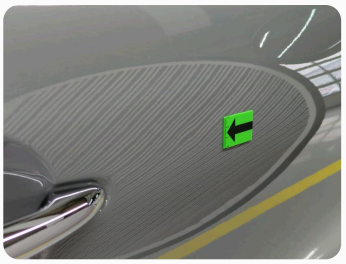
3 | Wing RL

Damage type	**Dent(s)**
Repair mode	**Paintless dent repair**
Cause	**Use/wear**
