DEKRA-Nr: 0102 / 0100037908 / 2026 / B083081000421 vom 17.09.2026

Zustandsbericht / Minderwertgutachten

Erstzulassung	17.09.2024	Letzte Zulassung	17.09.2024
Fahrzeugart	Personenkraftwagen	Hersteller	Renault
Typ / Verkaufsbez.	Austral (07.2022->) / Austral 1.3 TCe 160 Mild-Hybrid Evolution (EU 6d)	Aufbauart	Kombi
Türen	5	Fahrzeug-Ident.-Nr.	VF1RHN00172186819
HSN / TSN	3333 / BPR	DAT €uropa-Code®	017201580060002
DAT Marktindex	DE002 6470	Km-Stand abgelesen	14098
Nächste HU §29 StVZO	09 / 2027	Energiequelle / Kraftstoff	Hybr.Benzin/E
Zylinderanzahl	4 /	Leistung (kW)	116
Hubraum (ccm)	1332	Schadstoffklasse:	EURO6;WLTP;AP;PI/CI; M, N1 I
Getriebe	Automatik /	Felgen	Leichtmetall
Farbe	SCHISTE SILVER / TEKQG

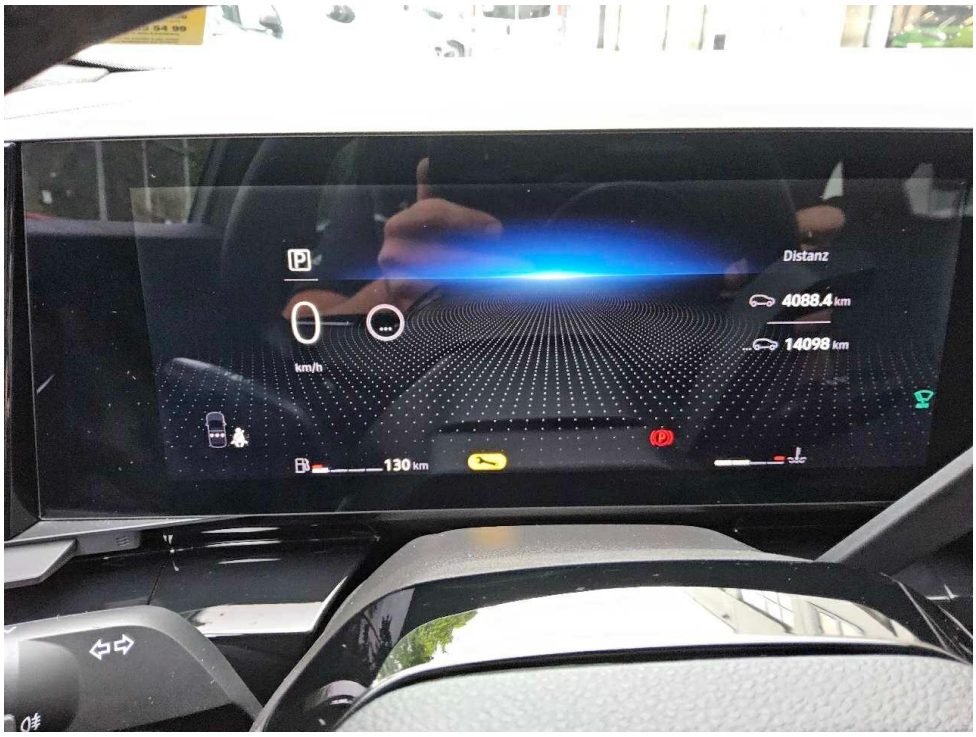
Bild 6 : Kombiinstrument (betriebsbereit) mit Kilometerstand

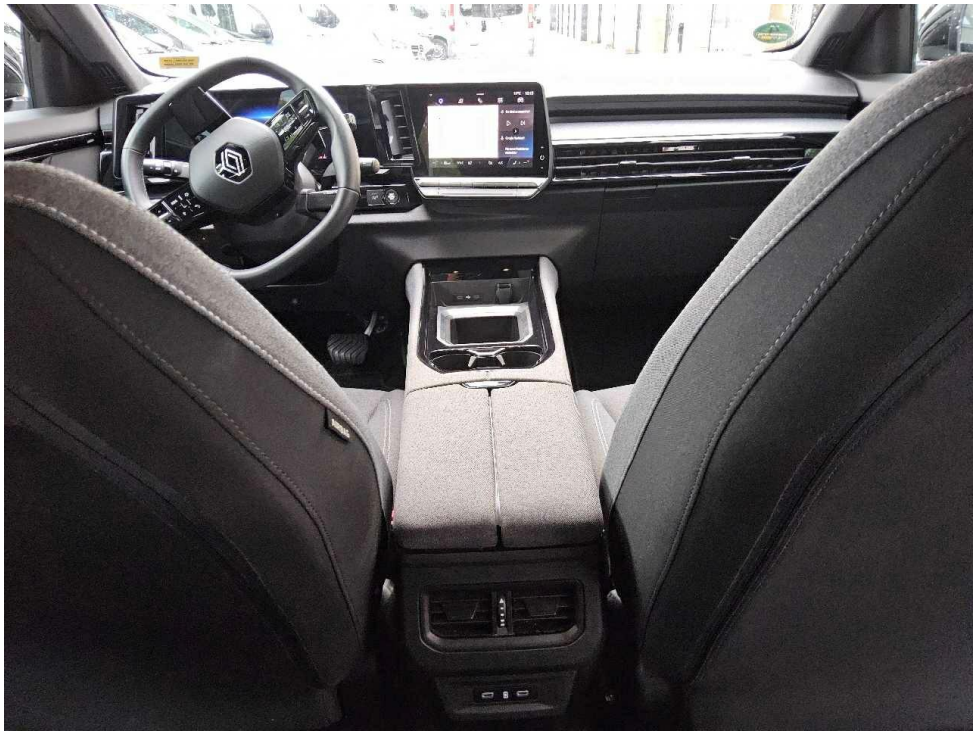
Bild 7 : Mittelkonsole des Rücksitzes (Radio/Navigation eingeschaltet)

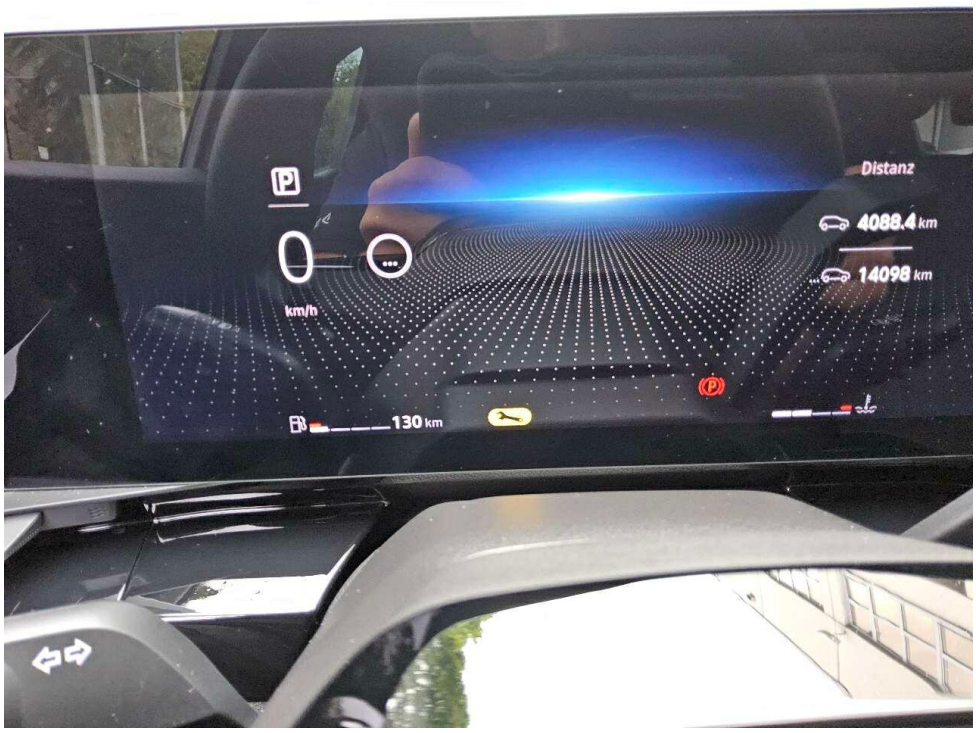
Bild 10 : Service fällig

1. Service fällig (Bild 10)
2. Stoßfänger vorne Lackierung, zerkratzt, smart repair (Bild 11)

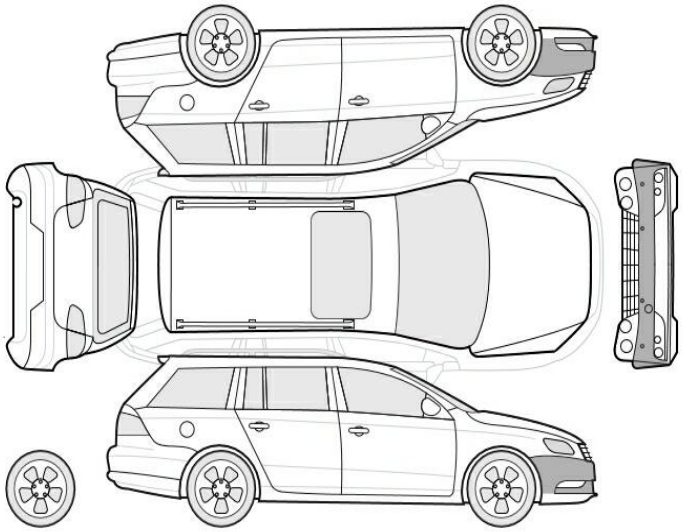
Bild 11 : Stoßfänger vorne Lackierung, zerkratzt, smart repair
