Gutachten

0488R-R446

Betreff	: Rücknahme HH WZ 8470
Ihr Zeichen	: Fr. Kötter
Fahrzeughalter	: EMobG Service Germany GmbH Anckelmannsplatz 1, 20537 Hamburg
Amtliches Kennzeichen	: HH WZ 8470
Auftrag vom / durch	: 23.06.2026 / Fr. Kötter, telef.
Besichtigungsdatum	: 24.06.2026
Besichtigungsort	: Porsche Approved & Service Zentrum Frankfurt West Otto Glöckler Sportwagen GmbH Wilhelm-Fay-Str. 27, 65936 Frankfurt am Main
Besichtigt durch	: Kfz.-Techniker Joachim Riedel
Anwesend	: keiner

Fahrzeugzustandsbewertung für Kennzeichen HH WZ 8470 FIN WP1ZZZ9Y0SDA01086

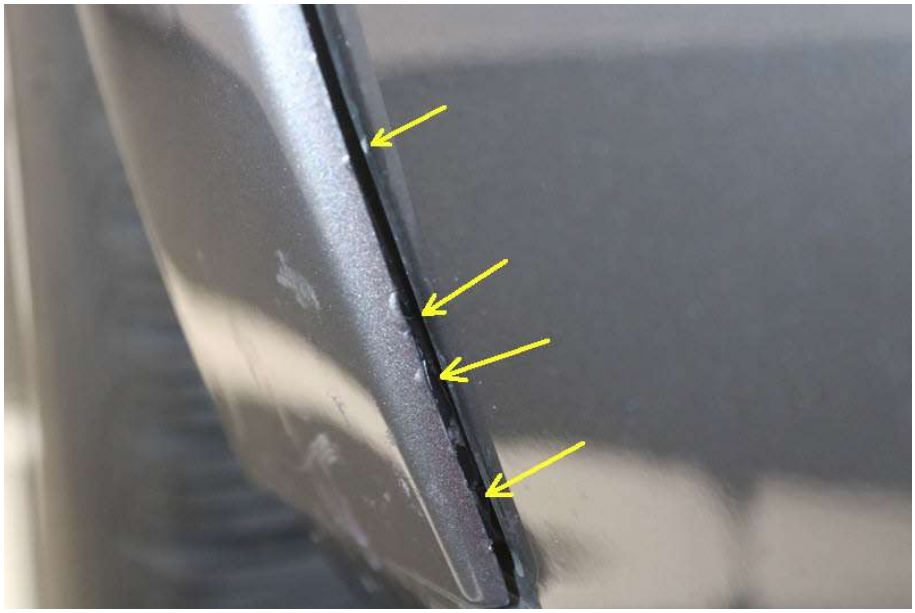
Bild 25 Radlaufverkleidung hinten links lose

Bild 26 Radlaufverkleidung hinten links lose / Hebelspuren

Lfd. Nr.	Bezeichnung - Reparaturart	Rep-Kosten ca. EUR (o.MwSt)	Minderwert ca. EUR (o.MwSt)
Anbauteile			
1	Radlaufverkleidungen hinten teilweise lose und Hebelspuren sichtbar - erneuern	1560,00	1325,00
2	Spoiler vorne verschrammt mit Materialabtrag - erneuern	2320,00	1970,00
3	Unterbodenverkleidung hinten links am Stoßfänger Halteleiste gerissen - erneuern	125,00	105,00
Verglasung/Beleuchtung			
4	Frontscheibe Steinschlag größer als 2 mm - erneuern	2650,00	2250,00
Sonstiges			
5	Wartung in 8900Km oder 200 Tage fällig		0,00
6	Im Flüssigkeitsbehäter befinden sich Blätter, ausbauen und reinigen	220,00	185,00
Endsummen	ca. ohne MwSt (EUR)	6875,00	5835,00
19% MwSt		1306,25	1108,65
Endsummen	ca. incl. MwSt (EUR)	8181,25	6943,65

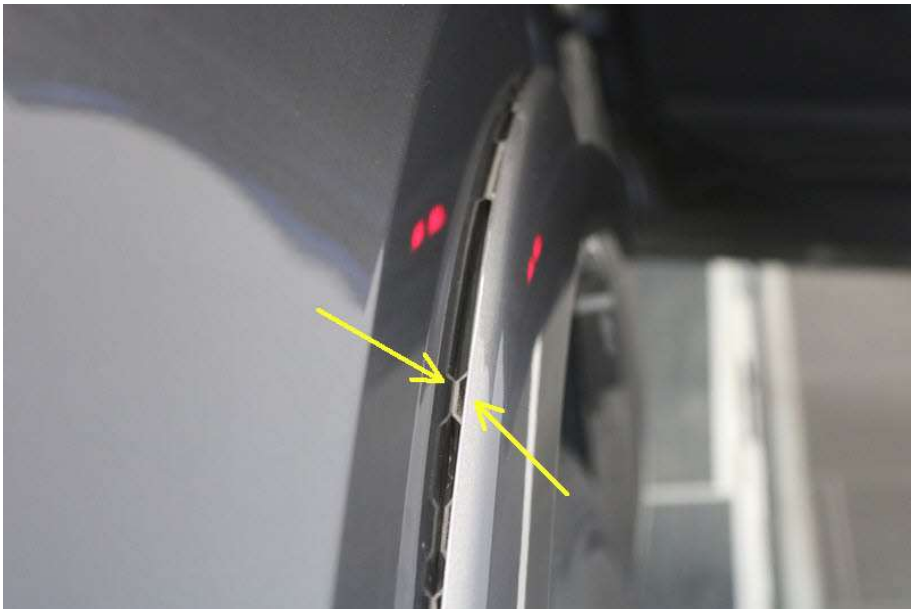
Bild 27 Radlaufverkleidung hinten links lose / Hebelspuren

Bild 28 Radlaufverkleidung hinten rechts lose

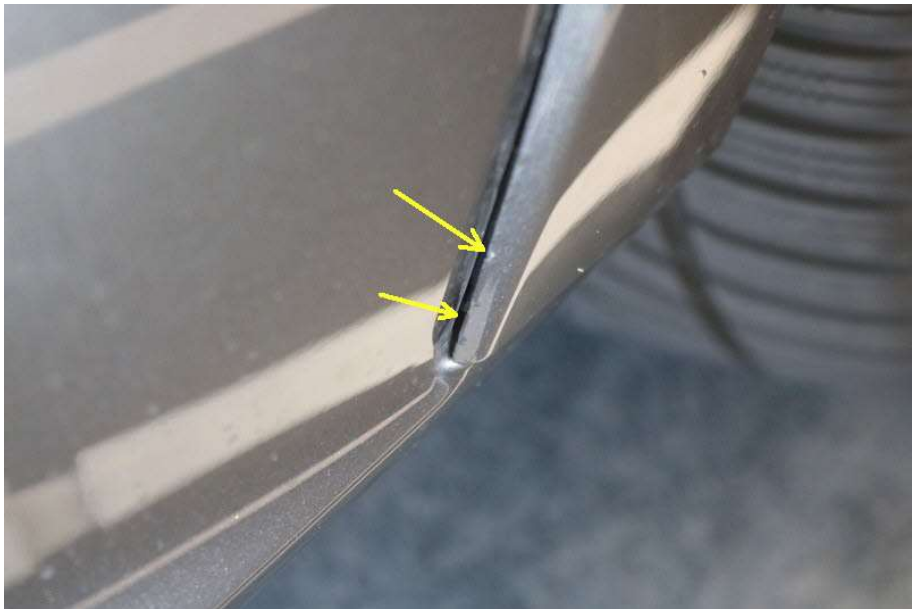
Bild 29 Hebelspuren an Radlaufverkleidung hinten links

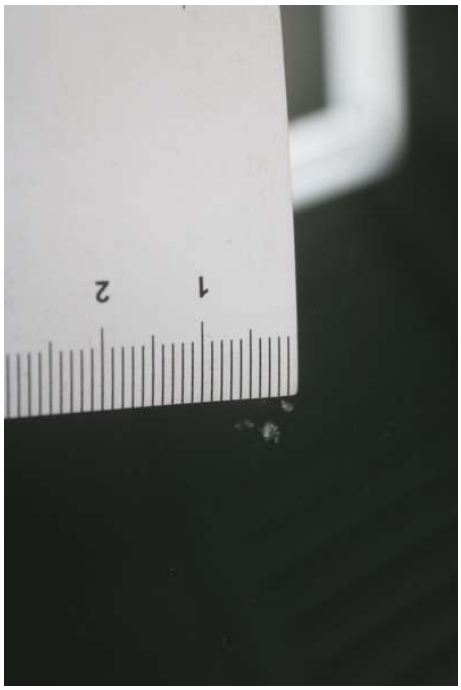
Bild 37 Frontscheibe

Bild 38 Frontscheibe
